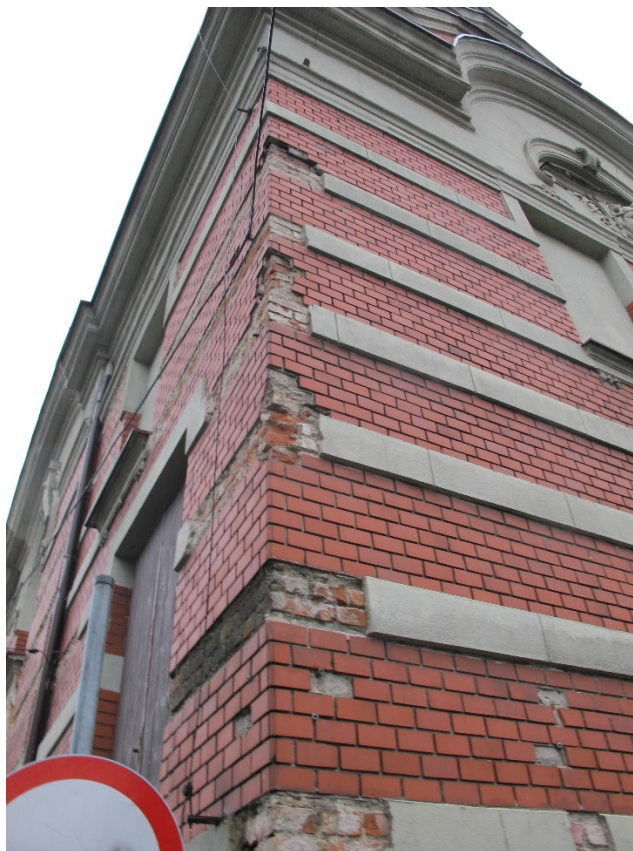
Fot. 9 – Narożnik pn-zach. Widoczne ubytki tynków i okładziny klinkierowej

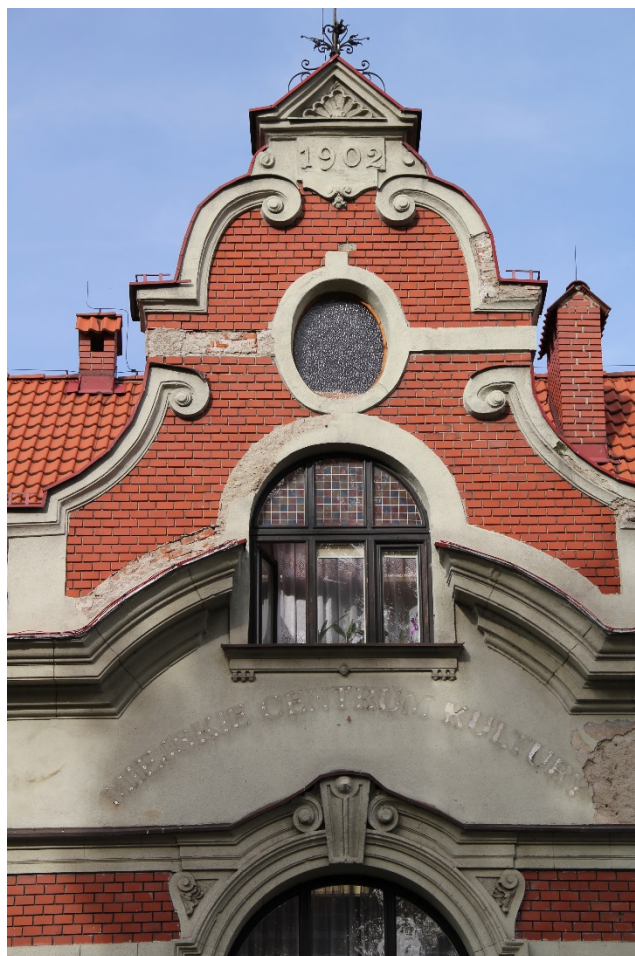
Fot. 10 – Facjata ryzalitu frontowego, widoczne wtórne przekłucie okna niekorzystnie przerywającego łukowy gzyms
