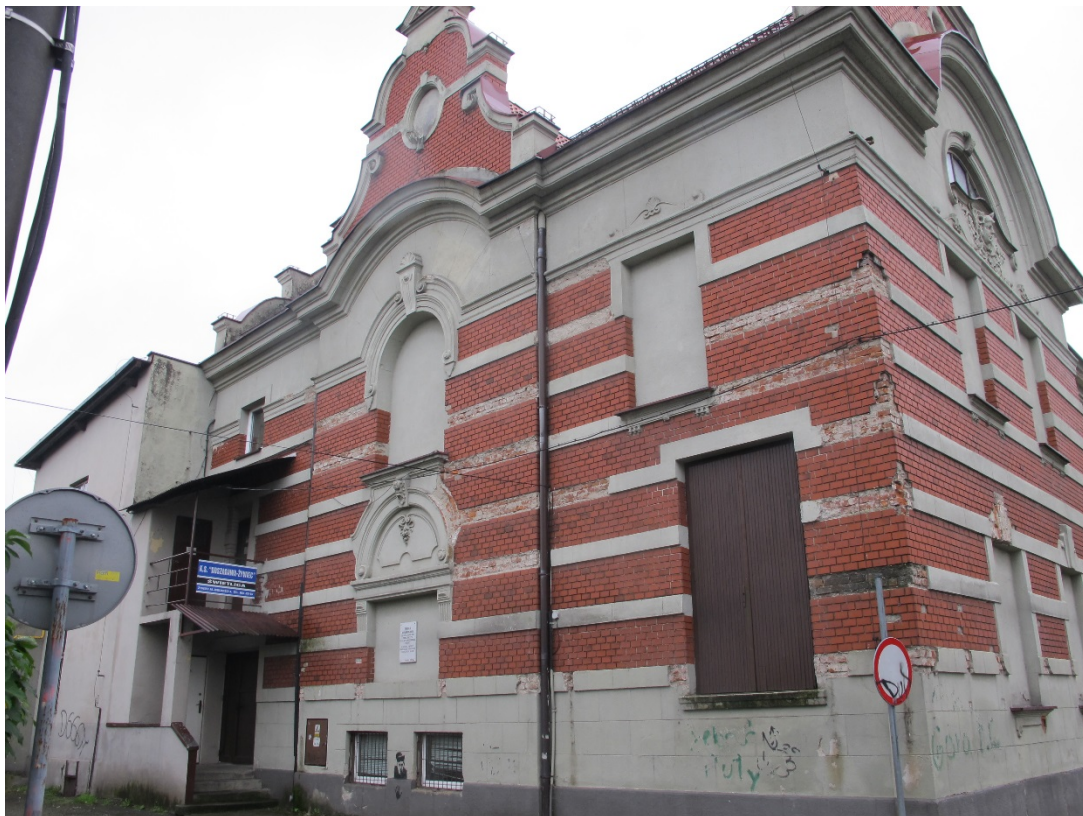
Fot. 5 – Widok elewacji pn. Widoczne liczne ubytki tynków oraz klinkierowej okładziny
