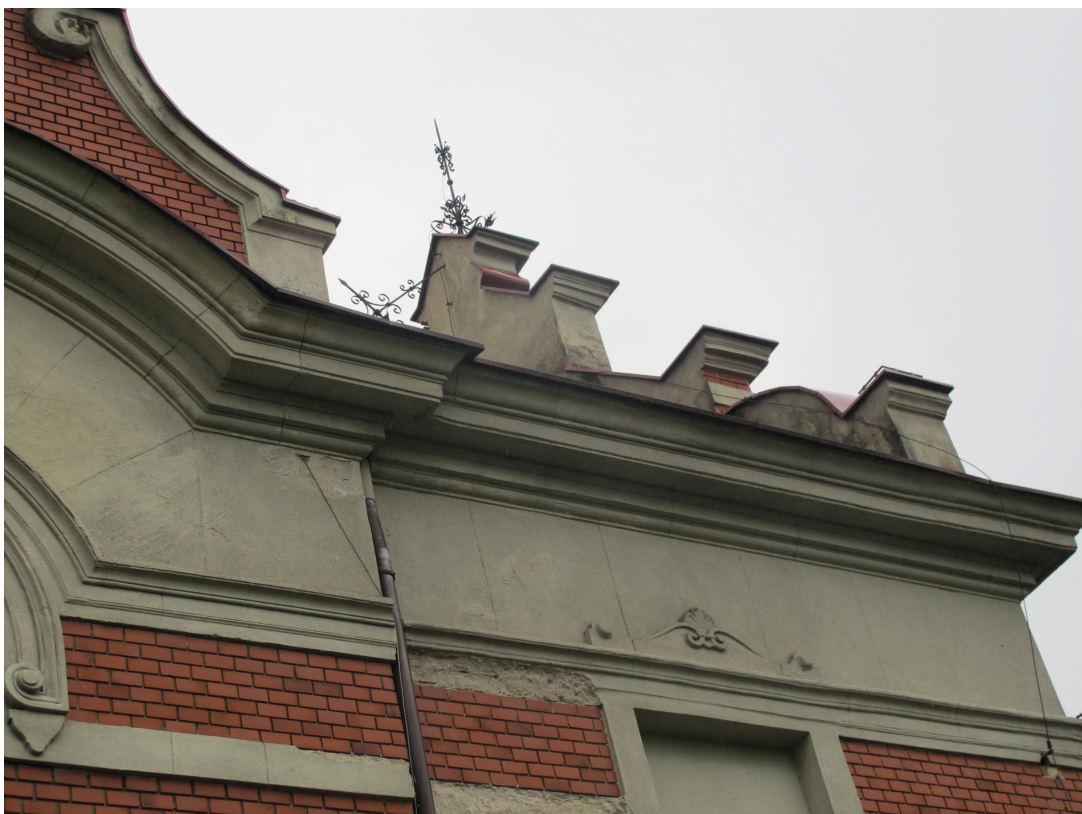
Fot. 17 – Fragment elewacji zach., widoczne ubytki tynków
