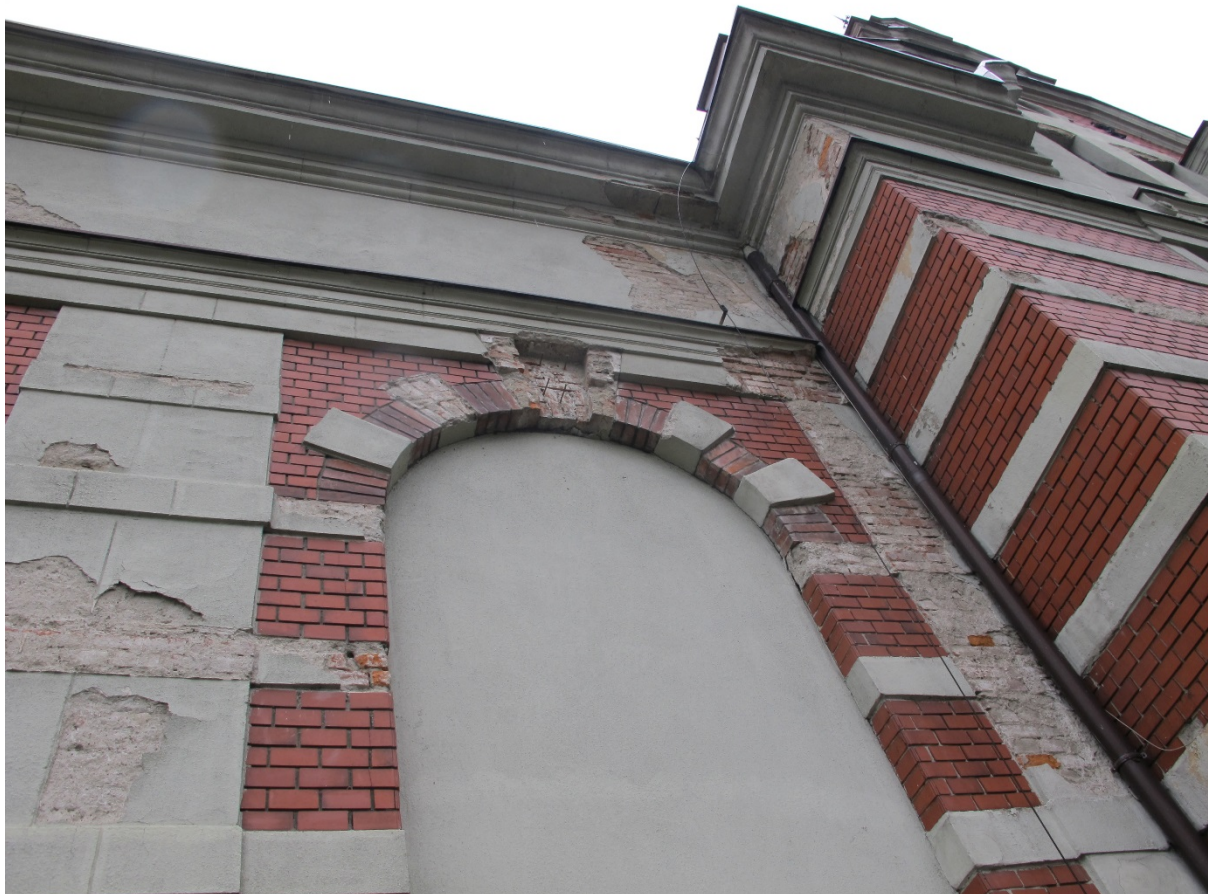
Fot. 15 – Detal elewacji zach. – widoczne liczne ubytki tynku, klinkierowej okładziny oraz elementów sztukatorskich (zwornik)

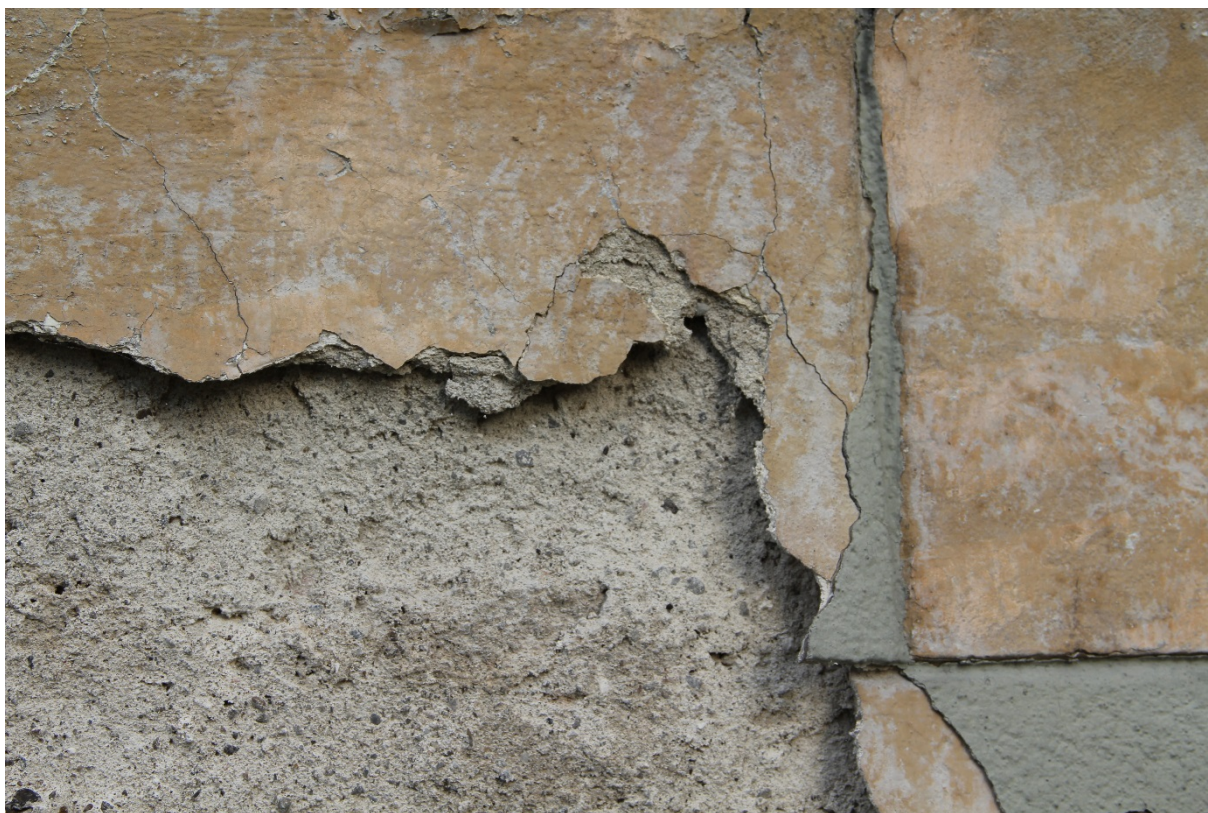
Fot. 16 – Elewacja zach. - odkrywka naturalna ilustrująca pierwotną warstwę, fakturę i kolorystykę wyprawy tynkarskiej
