SPIS TREŚCI

OPIS TECHNICZNY

Opracowanie niniejsze stanowi inwentaryzację elewacji budynku i ocenę stanu technicznego elewacji budynku Miejskiego Centrum Kultury w Żywcu Aleje Wolności 4.

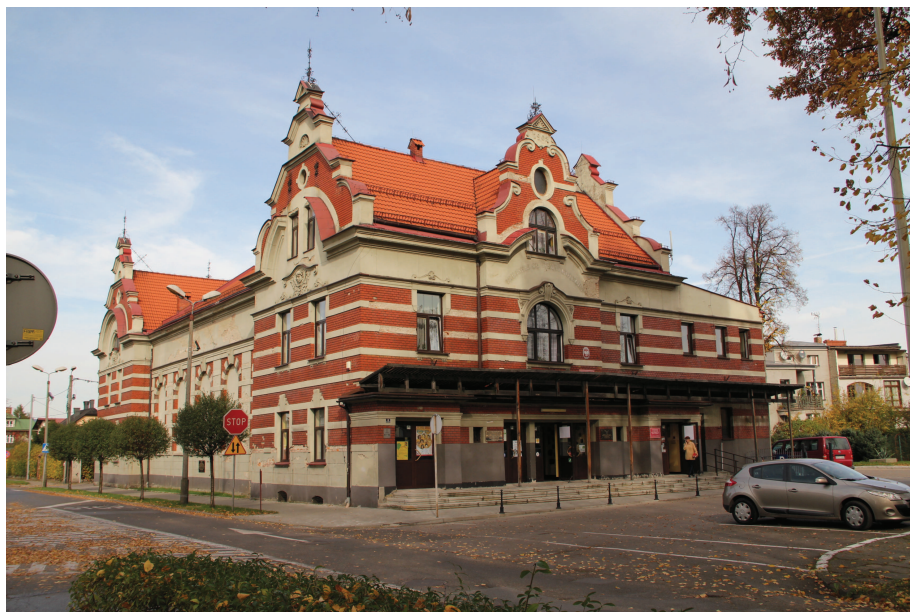
Fot. 1 widok elewacji od strony południowej zachodniej – stan istniejący

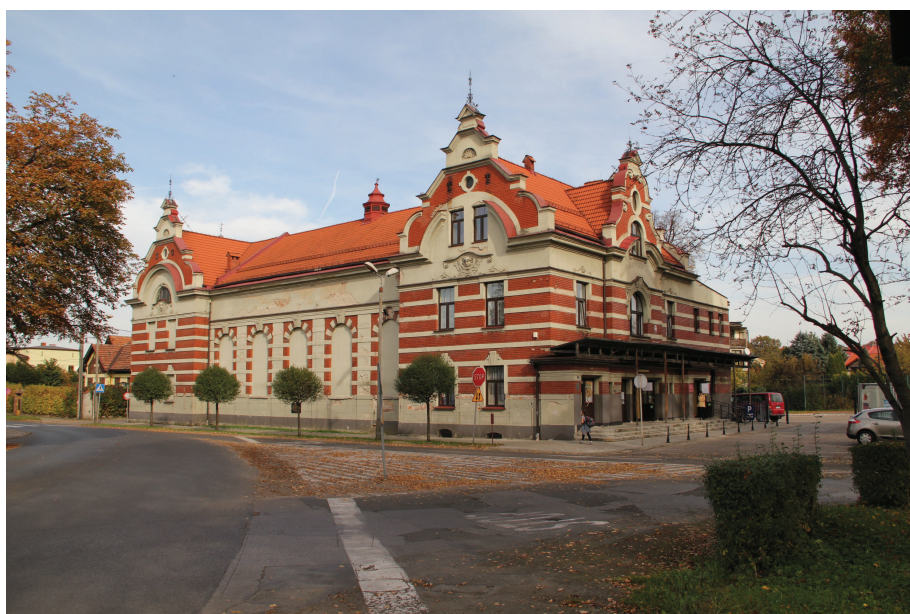
Fot. 2 widok elewacji od strony zachodniej – stan istniejący

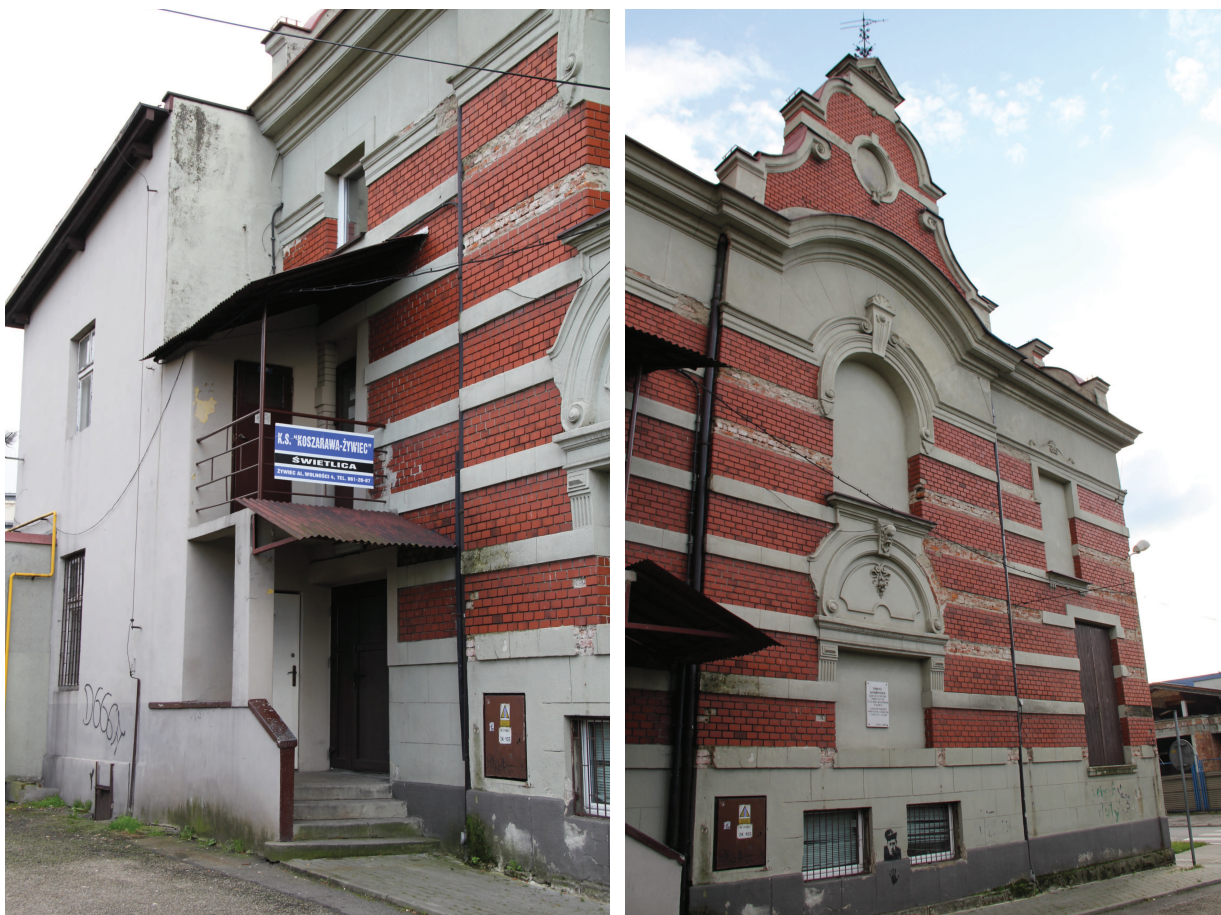
Fot. 3, 4 widok elewacji od strony północnej w korpusie trójosiowej z niewielkim ryzalitem w osi środkowej – stan istniejący

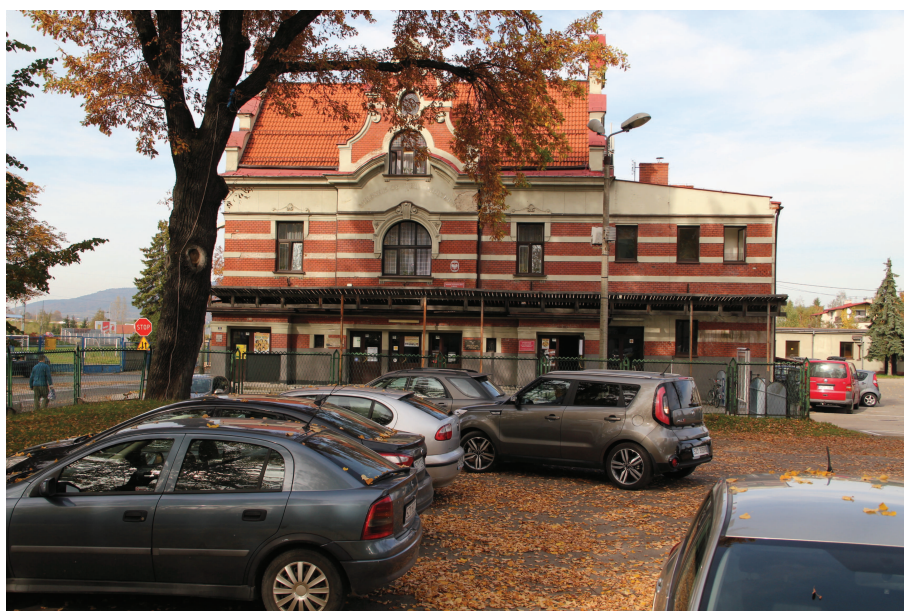
Fot. 5 widok elewacji od strony południowej – stan istniejący

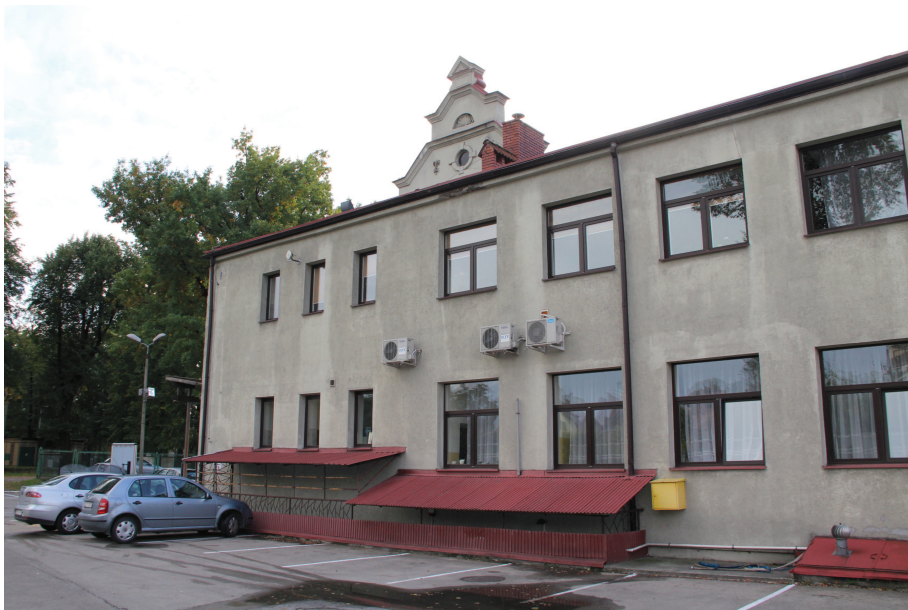
Fot. 6 widok elewacji od strony wschodniej fragment – stan istniejący

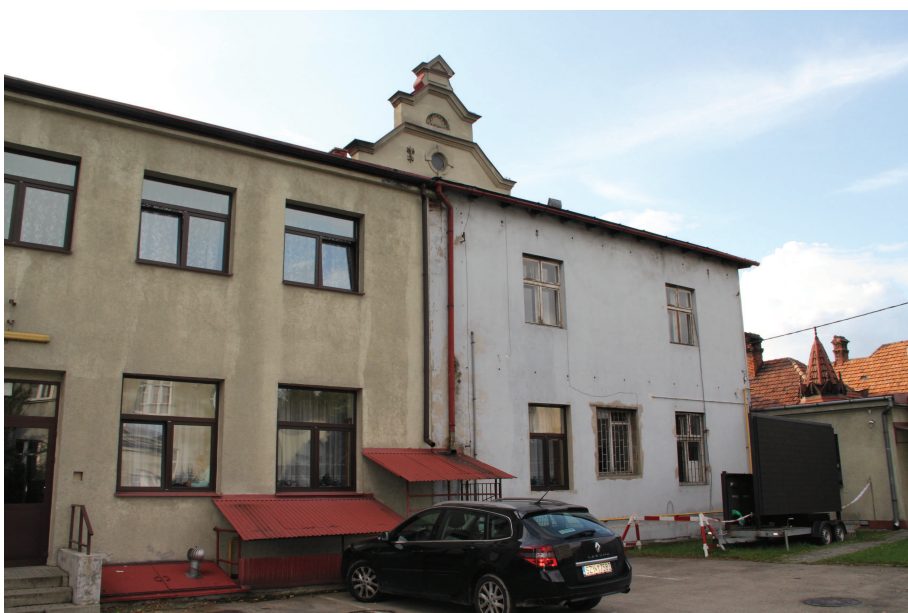
Fot. 7 widok elewacji od strony wschodniej – potynkowana z rytmicznie rozmieszczonymi oknami na obu kondygnacjach, pozbawiona elementów dekoracyjnych - fragment – stan istniejący

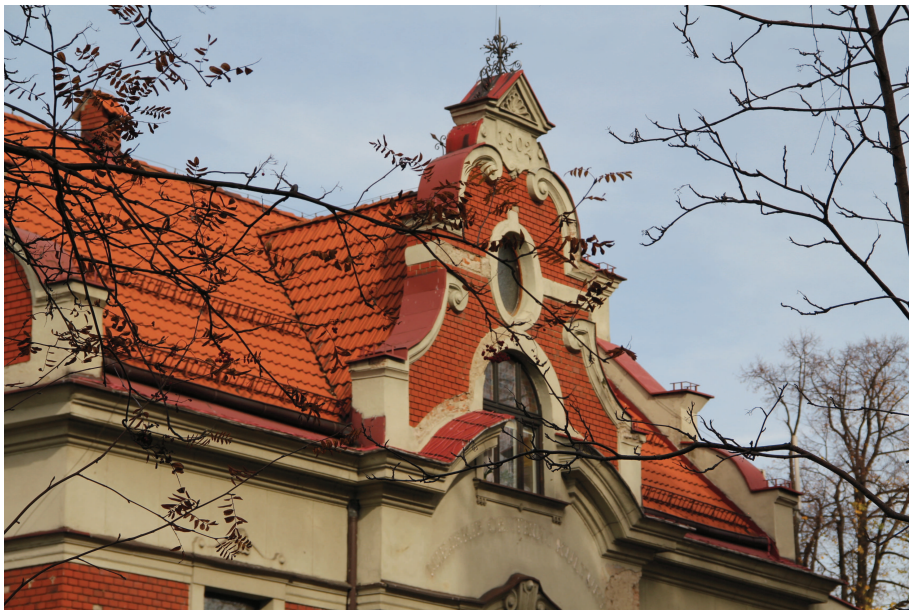
Fot. 8 elewacja południowa – ryzalit frontowy – stan istniejący

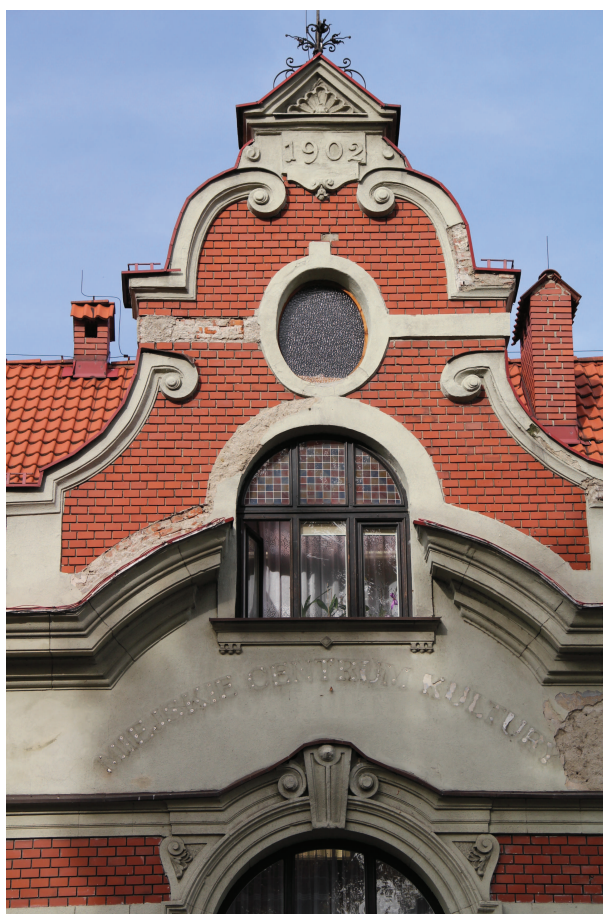
Fot. 9 elewacja południowa – ryzalit frontowy – stan istniejący

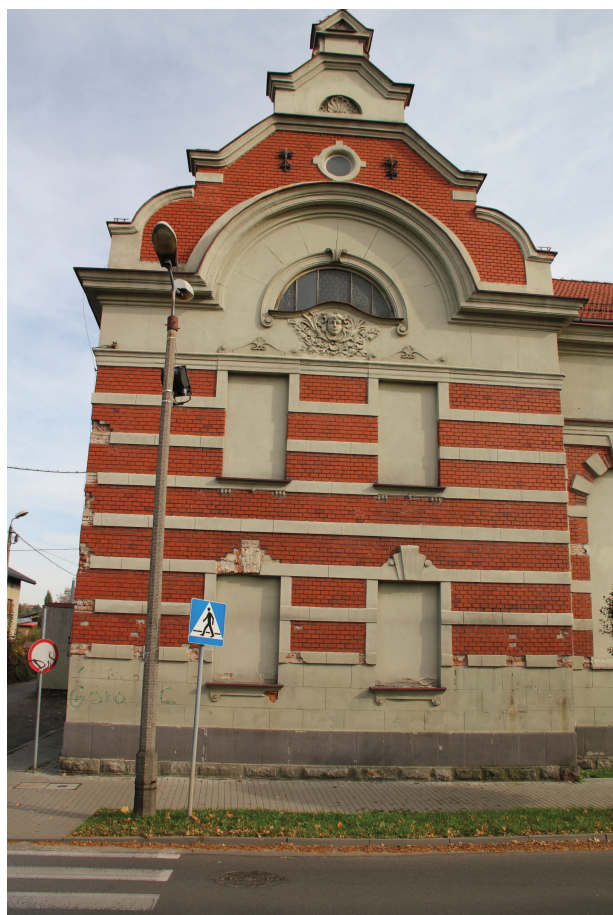
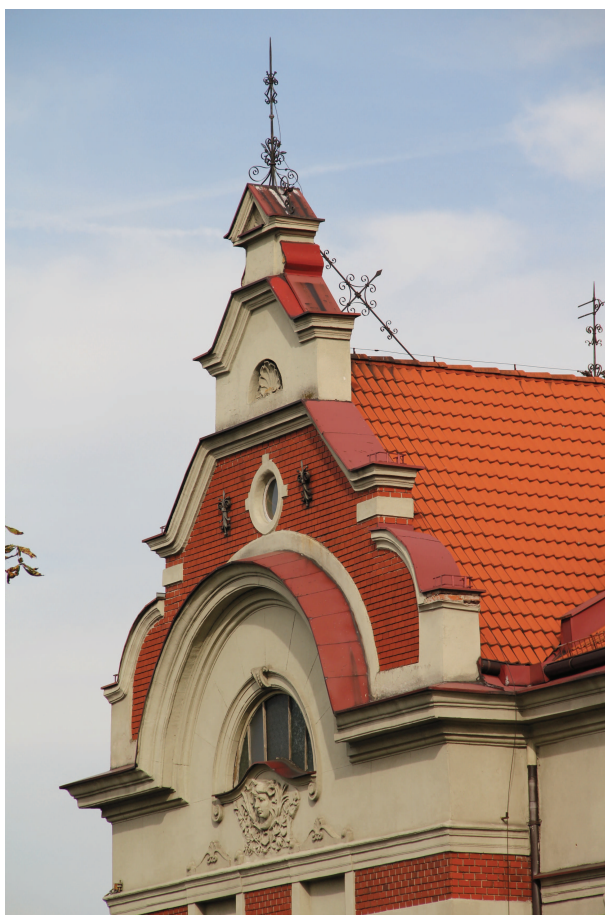
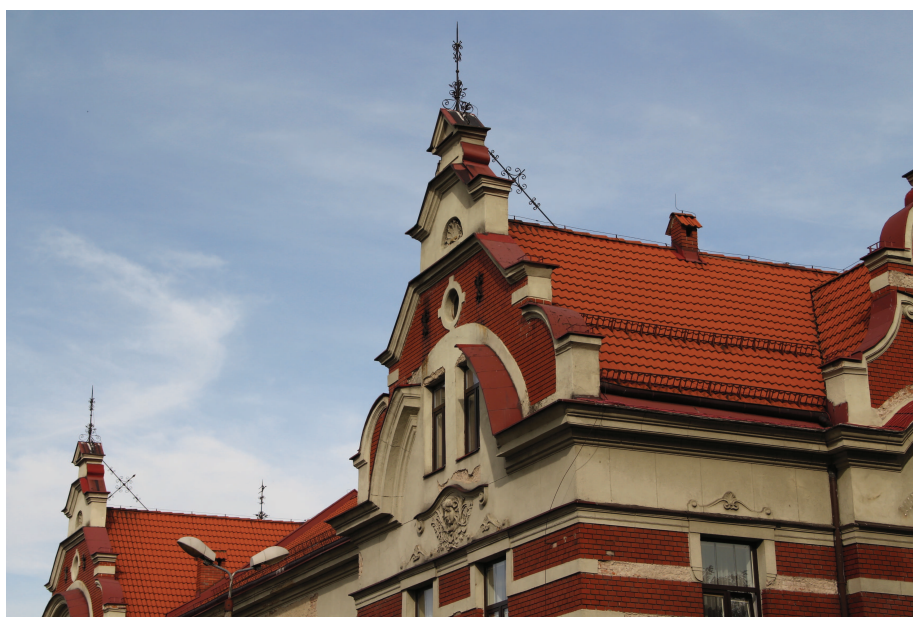
Fot. 10,11,12 elewacja zachodnia – ryzalit – w polu przerwanego gzymsu wieńczącego dekoracja w postaci dziewczęcej główki ujętej ornamentem roślinnym i spływami z palmetami – stan istniejący

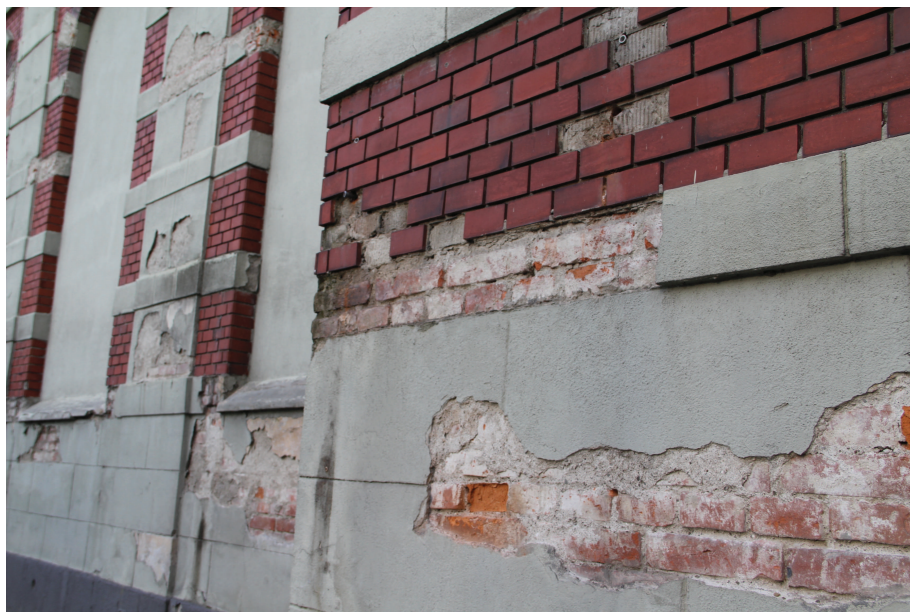
Pod względem technicznym elewacje budynku znajdują się w bardzo złym stanie: liczne ubytki, odparzenia, odspojenia wyprawy tynkarskiej, również w odniesieniu do elementów wystroju sztukatorskiego. Ubytki, uszkodzenia dekoracyjnej okładziny elewacji z płytek klinkierowych

Fot. 13 elewacja zachodnia – liczne ubytki, odparzenia warstwy tynkarskiej; ubytki, uszkodzenia okładziny elewacji z płytek klinkierowych - stan techniczny bardzo zły

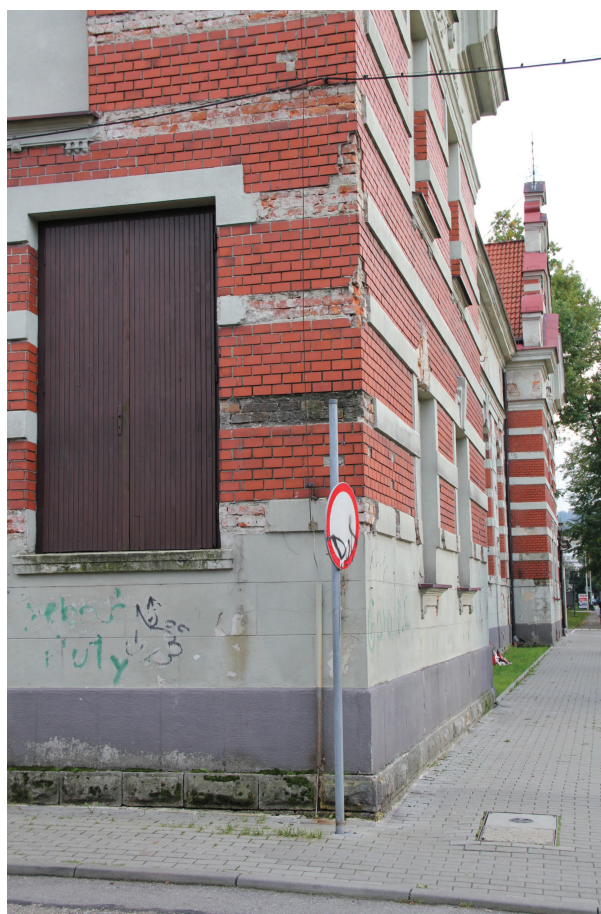
Fot. 14 elewacja północna – ubytki warstwy tynkarskiej; ubytki, uszkodzenia okładziny elewacji z płytek klinkierowych - stan techniczny bardzo zły

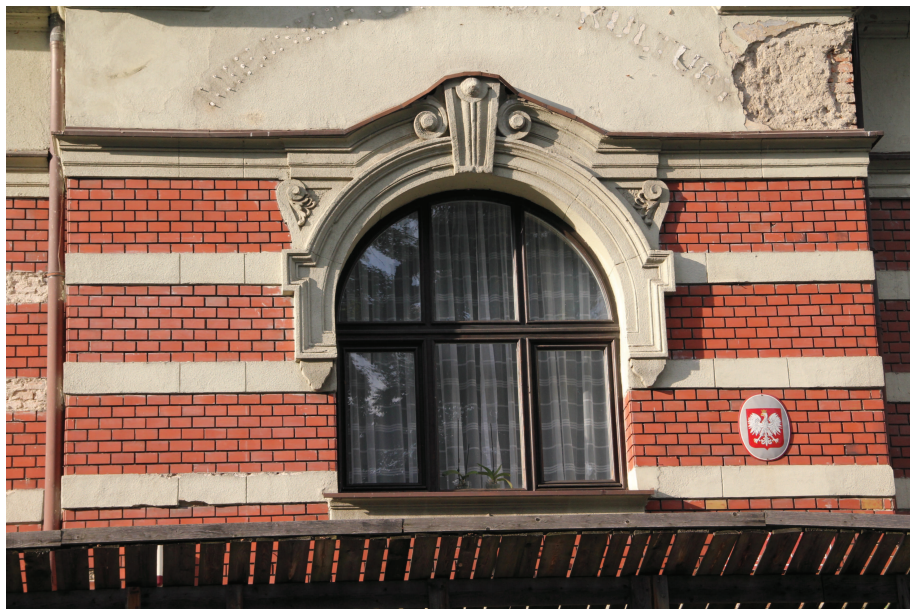
Fot. 15 elewacja południowa – ubytki warstwy tynkarskiej; ubytki, uszkodzenia okładziny elewacji z płytek klinkierowych - stan techniczny bardzo zły

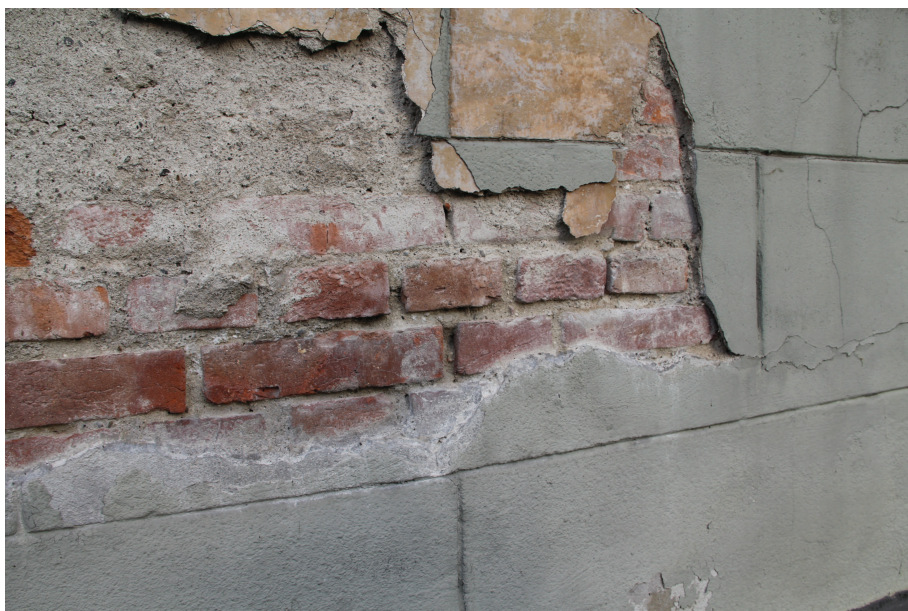
Fot. 16 ubytki warstwy tynkarskiej - stan techniczny bardzo zły

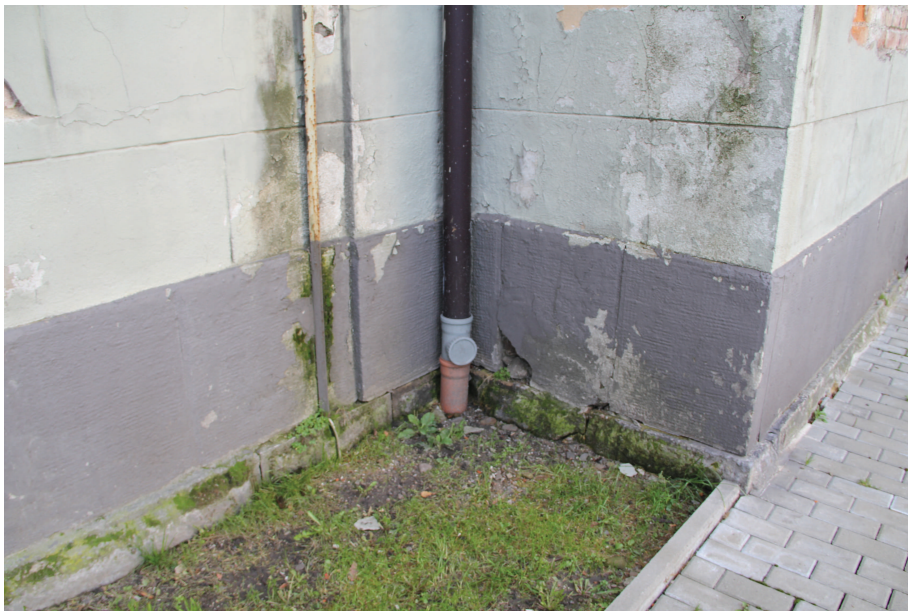
(imitujących oryginalny wątek ceglany), w dużym stopniu uszkodzone i niesprawne obróbki blacharskie oraz pokrycie blaszane i drewniane żaluzje hełmu wieży wentylacyjnej. Ponadto obiekt ma poważny problem z wilgocią gruntową, co skutkuje przyspieszoną destrukcją zarówno murów jak i powłok wykończeniowych. Pokrycie dachu budynku (dachówka ceramiczna) znajduje się w stanie ogólnie zadowalającym, gdyż około kilkunastu lat temu zostało w całości wymienione. Obiekt w większości wyposażony jest we wtórną, dysharmonijną stolarkę okienną i drzwiową, co psuje i zubaża ogólny wizerunek tego prestiżowego i imponującego gmachu. O ile w tylnej, współczesnej przybudówce nie ma to istotnego znaczenia (ale nawet tam należy zadbać o ujednolicenie formy całości stolarki), to w części zabytkowej, charakteryzującej się wykwinłą architekturą stanowi to poważny dysonans.

Fot. 17 destrukcja murów i powłok wykończeniowych spowodowana problemem z wilgocą gruntową – stan bardzo zły

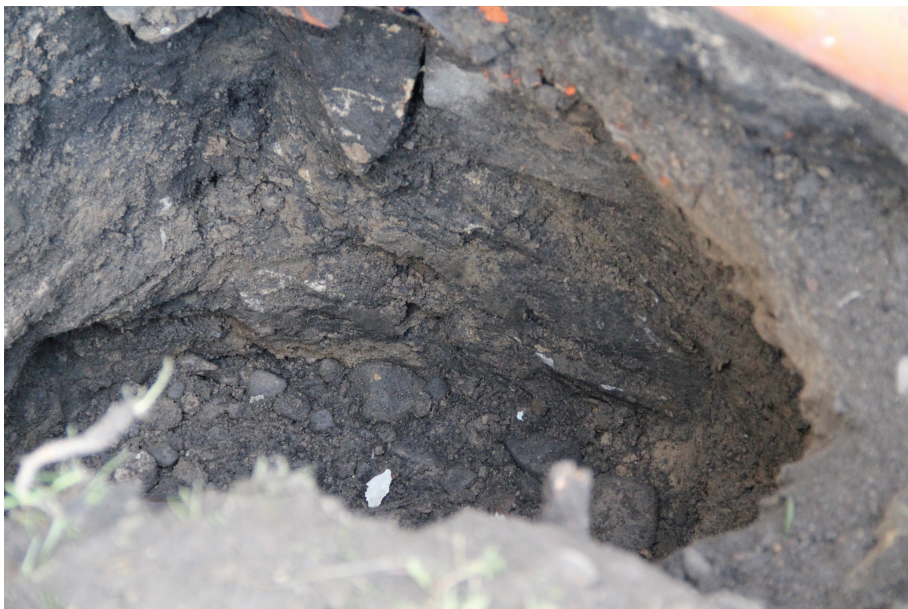
Fot. 18 destrukcja murów piwnic spowodowana problemem z wilgocia gruntową – zdjęcie z przeprowadzonych odkrywek - stan bardzo zły

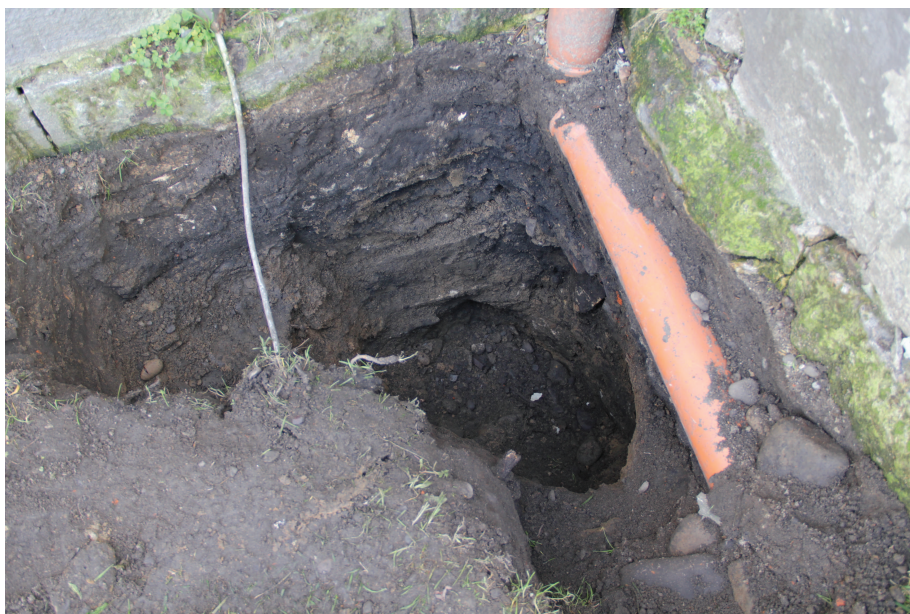
Fot. 19 destrukcja murów piwnic spowodowana problemem z wilgocia gruntową – zdjęcie z przeprowadzonych odkrywek - stan bardzo zły
