Zabezpieczenie przeciwwilgociowe piwnic i ścian zewnętrznych budynku Miejskiego Centrum Kultury w Żywcu.  
Projekt: 1710-97

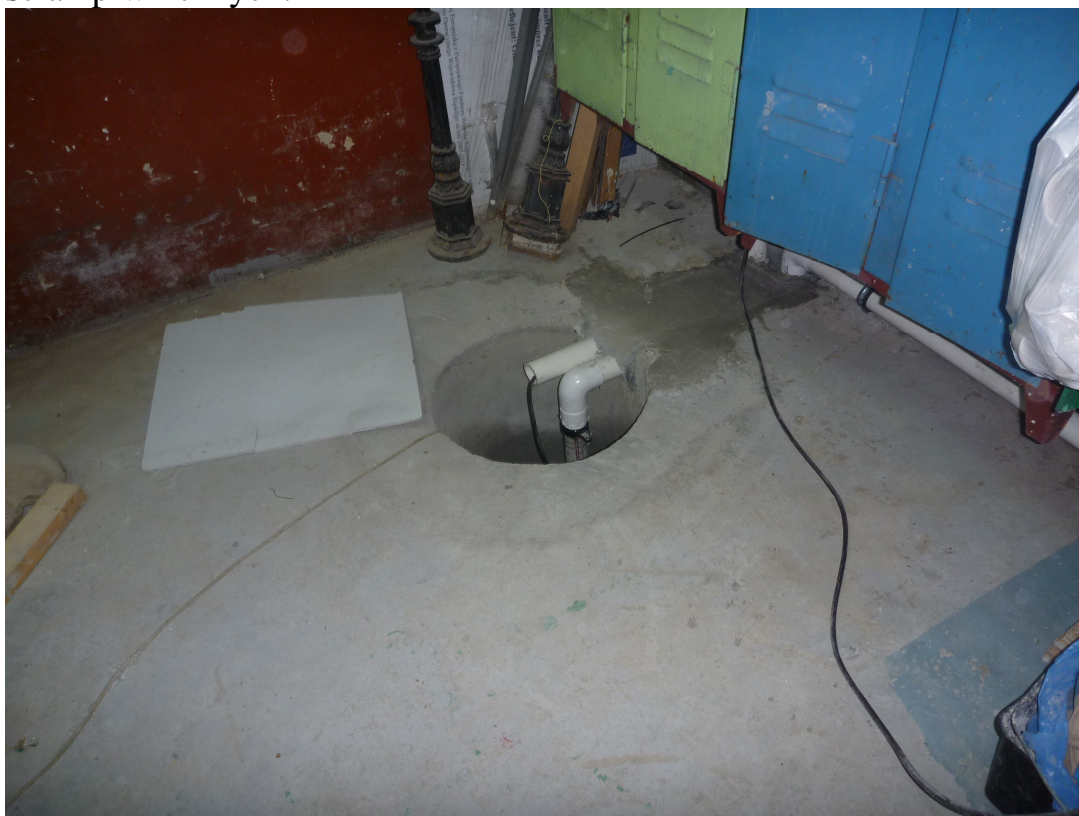
Widok studzienki zlokalizowanej w piwnicy nr 2 i widok zawilgoconych ścian piwnicznych:
