EKSPERTYZA TECHNICZNA STANU KONSTRUKCJI I ELEMENTÓW BUDYNKU

Z UWZGLĘDNIENIEM STANU PODŁOŻA GRUNTOWEGO

**TERMOMODERNIZACJA ORAZ PRZEBUDOWA BUDYNKU MIEJSKIEGO
OŚRODKA POMOCY SPOŁECZNEJ W ŻYWCU PRZY UL. ZAMKOWEJ 10,
W ZAKRESIE PRZEGRÓD ZEWNĘTRZNYCH ORAZ INSTALACJI
CENTRALNEGO OGRZEWANIA**

ul. Zamkowa 10, działka ew. nr 1502/2

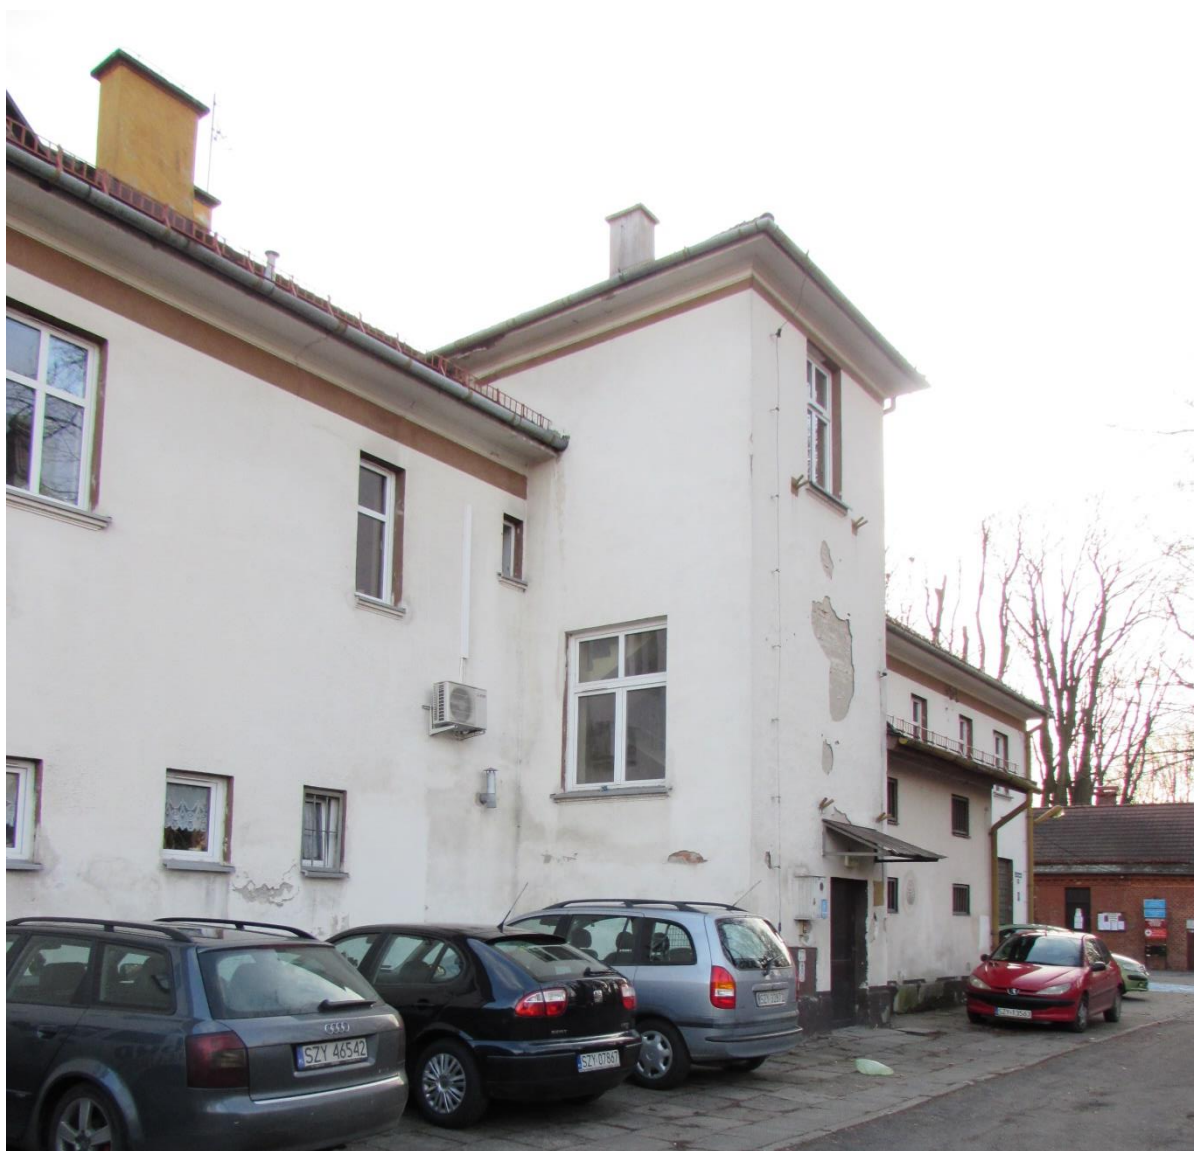
Zdj. 8. Widok elewacji południowej. Widoczne zniszczenie tynku na cokole (destrukcja biologiczna i mechaniczna). Otwory okienne o nieregularnym układzie powodują dysharmonie elewacji.
