## **EKSPERTYZA TECHNICZNA STANU KONSTRUKCJI I ELEMENTÓW BUDYNKU**

**TERMOMODERNIZACJA ORAZ PRZEBUDOWA BUDYNKU MIEJSKIEGO  
OŚRODKA POMOCY SPOŁECZNEJ W ŻYWCU PRZY UL. ZAMKOWEJ 10,  
W ZAKRESIE PRZEGRÓD ZEWNĘTRZNYCH ORAZ INSTALACJI  
CENTRALNEGO OGRZEWANIA**

**ŻYWIEC**

ul. Zamkowa 10, działka ew. nr 1502/2

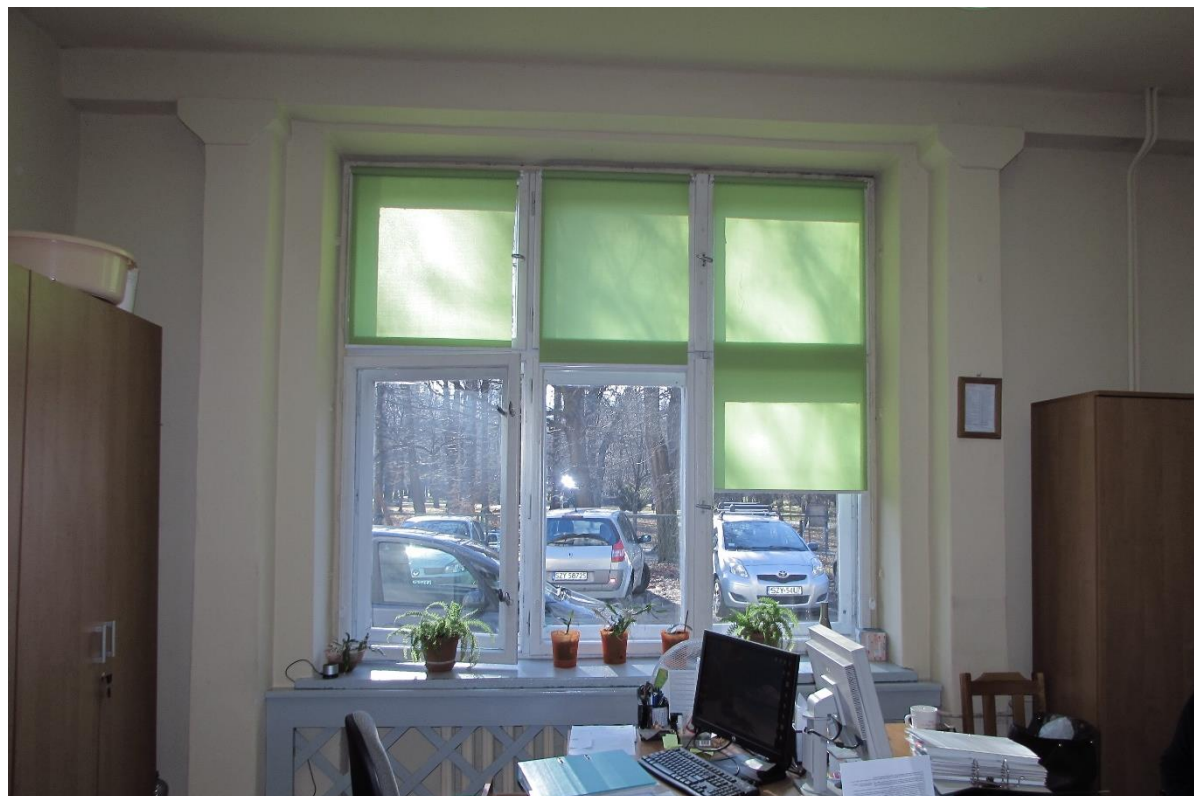
*Zdj. 1. Widok pomieszczenia. Na zdjęciu widać konstrukcję wsporczą dla stropów piętra. Widok okna, które przewiduje się poddać wymianie.*

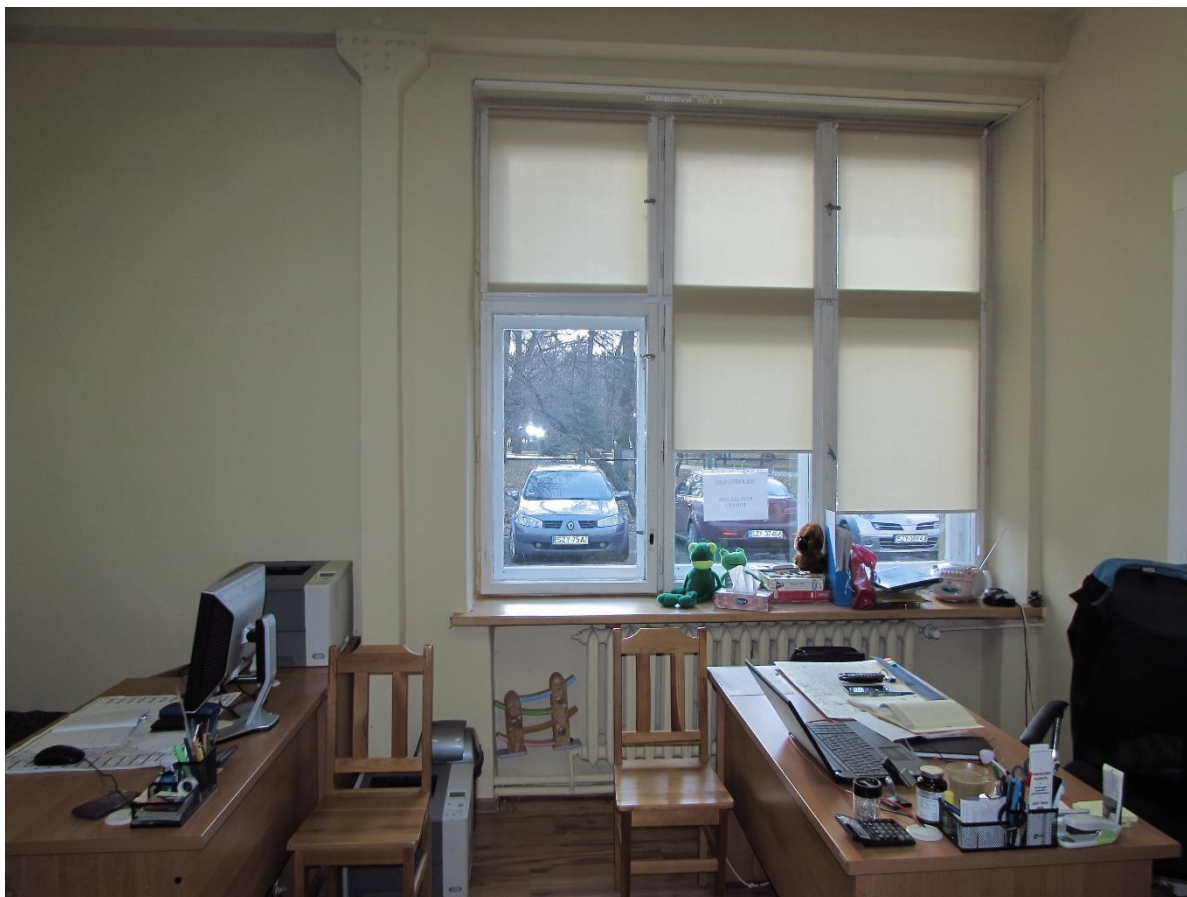
Zdj. 2. Widok pomieszczenia. Na zdjęciu widać konstrukcję wsporczą dla stropów pietra. Widok okna, które przewiduje się poddać wymianie.

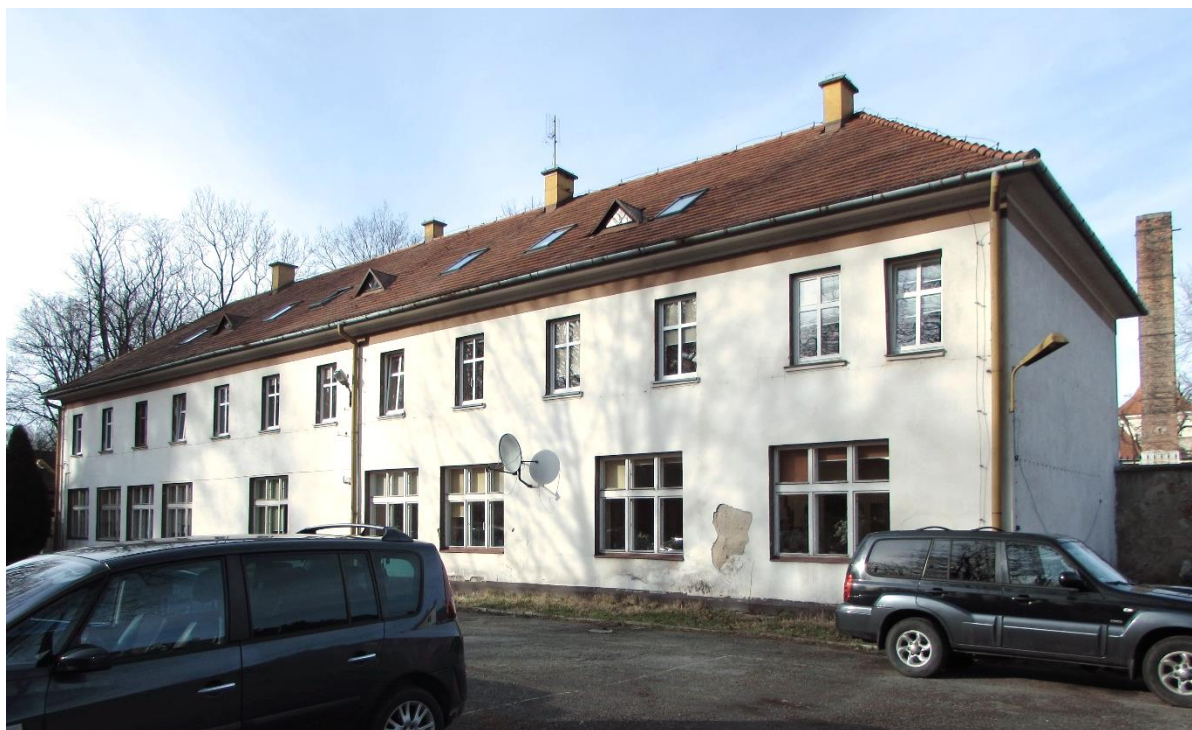
Ściany zewnętrzne wykonane z cegły ceramicznej na zaprawie wapiennej wykazują na ogół dobry stan techniczny natomiast warstwa wykończeniowa (tynk) jest w stanie złym. Na ścianach elewacyjnych widoczne są zarysowania powierzchni tynku oraz jego miejscowe odspojenia. Wykończenie elewacji stanowi tynk cementowo-wapienny będący w złym stanie technicznym (odparzenia, odspojenia, ubytki, zawilgocenia i destrukcja biologiczna będąca wynikiem zalegania wody w strukturze nieszczelnej warstwy tynkarskiej i materiału zasadniczego ściany który jest chłonny). Ściany zewnętrzne budynku są wykończone tynkiem cementowo – wapiennym będącym w porównaniu do struktury ścian stosunkowo nowym. Ściany wewnętrzne są w dobrym stanie technicznym. Brak jest śladów pęknięć oraz innych zjawisk mogących świadczyć o nieprawidłowej pracy całego układu nośnego. Wykończenie ścian stanowią płytki ceramiczne oraz tynki na których znajdują się warstwy farby akrylowej.

Zdj. 3. Widok budynku od strony południowo-wschodniej. Widoczne wyraźne odspojenie tynku na elewacji południowej. Widoczne zniszczenie tynku na cokole (destrukcja biologiczna i mechaniczna). Otwory okienne o nieregularnym układzie powodują dysharmonie elewacji.

- \* Budynek posadowiony jest na grancie nośnym. Posadowienie budynku spełnia warunek dla minimalnego posadowienia wynoszącego 1,20 m p.p.t. Brak jest hydroizolacji i termoizolacji fundamentów, dlatego zaleca się ich wykonanie, aby ograniczyć napływ wód opadowych i permanentne zawilgacanie części podziemnej ścian.
- \* Z uwagi na stan techniczny tynków ścian zewnętrznych należy je skuć z powierzchni muru, aby nie stwarzały niebezpieczeństwa niekontrolowanego odpadania fragmentu tynku od powierzchni ściany. Stwarzałoby to zagrożenie zdrowia i bezpieczeństwa ludzi przebywających w otoczeniu budynku. Wykonanie termoizolacji na istniejących tynkach niesie za sobą niebezpieczeństwo odspojenia luźnych fragmentów i zniszczenia nowo wykonanej warstwy termoizolacji.

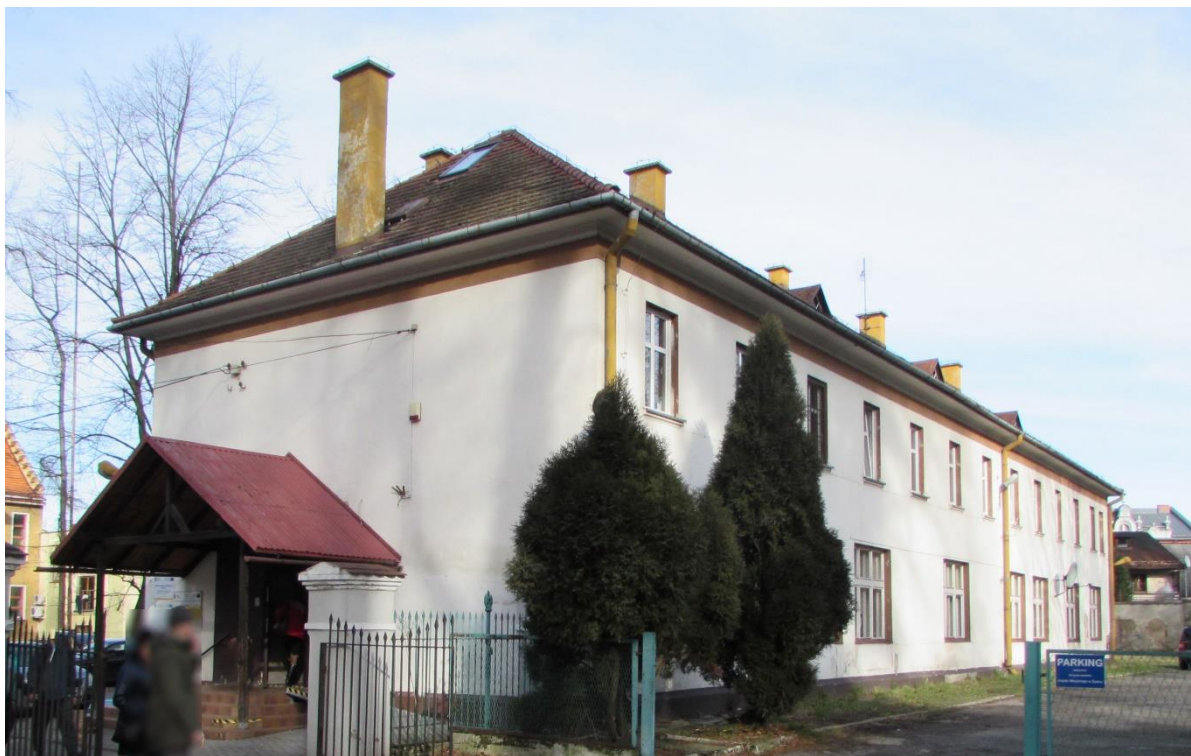
Zdj. 4. Widok budynku od strony południowo – zachodnia. Widoczne zadaszenie wejścia głównego.

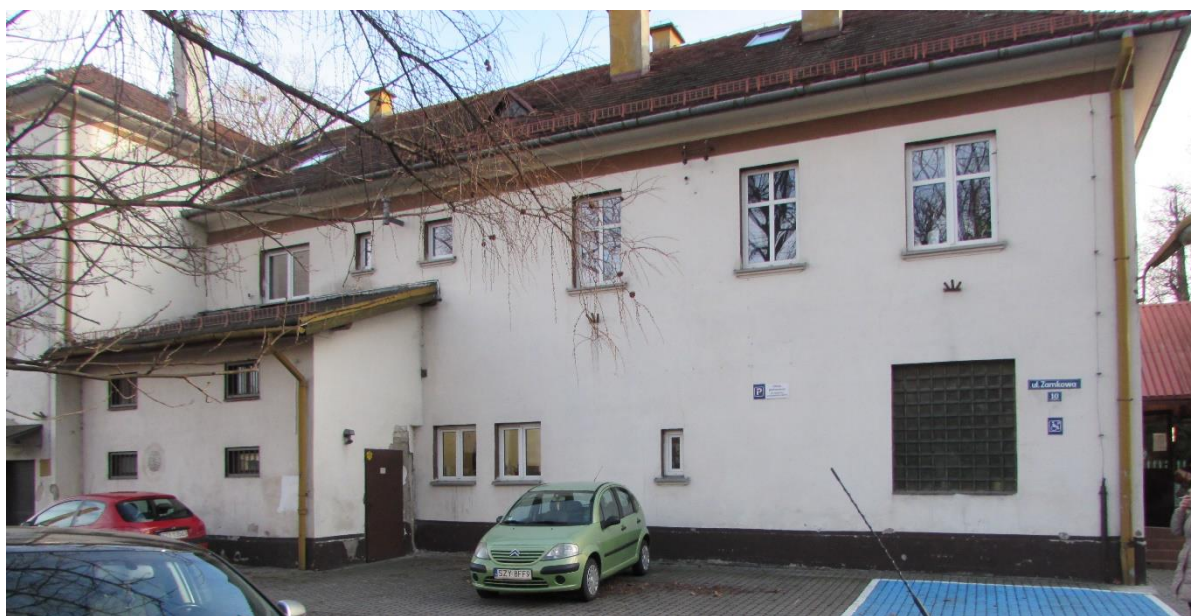
Zdj. 5. Widok elewacji północnej budynku. Widoczna część parterowa budynku na której projektuje się przebudowę dachu.

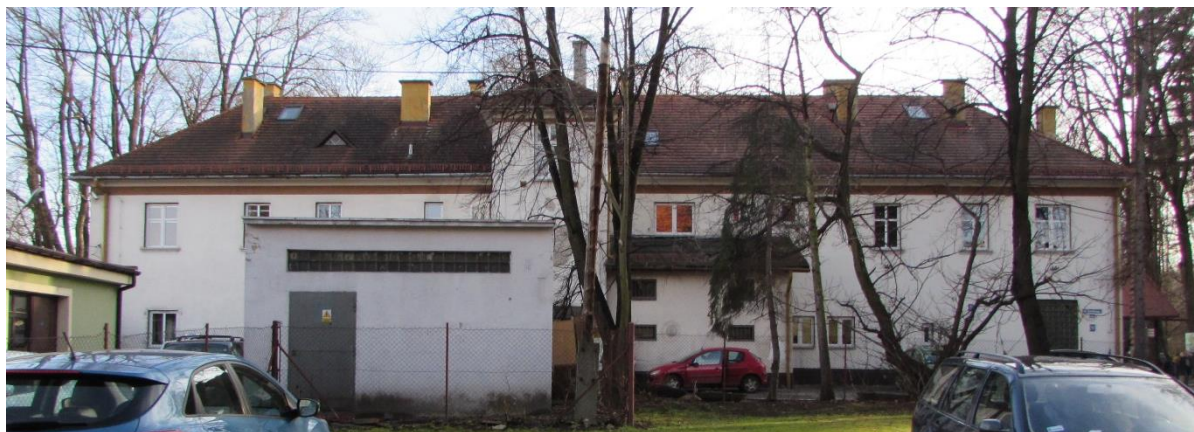
*Zdj. 7. Widok części elewacji północnej. Widoczne zadaszenie wejścia do budynku. Widoczne wyraźne odspojenie tynku na elewacji. Widoczne zniszczenie tynku na cokole (destrukcja biologiczna i mechaniczna). Otwory okienne o nieregularnym układzie powodują dysharmonie elewacji. Widoczne urządzenia i instalacje na elewacji.*

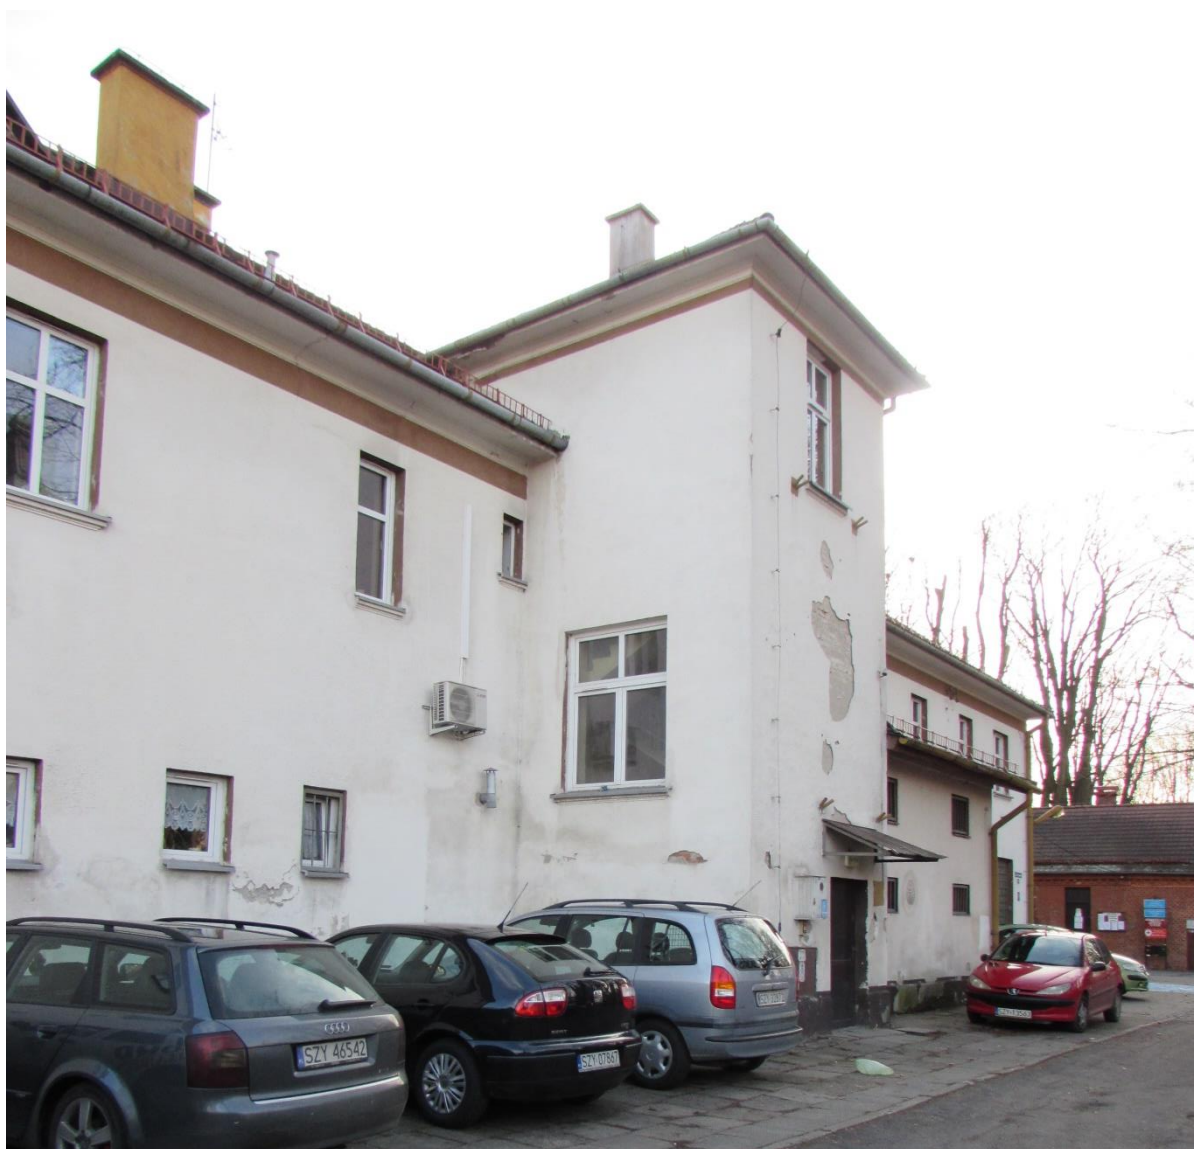
*Zdj. 8. Widok elewacji południowej. Widoczne zniszczenie tynku na cokole (destrukcja biologiczna i mechaniczna). Otwory okienne o nieregularnym układzie powodują dysharmonie elewacji.*

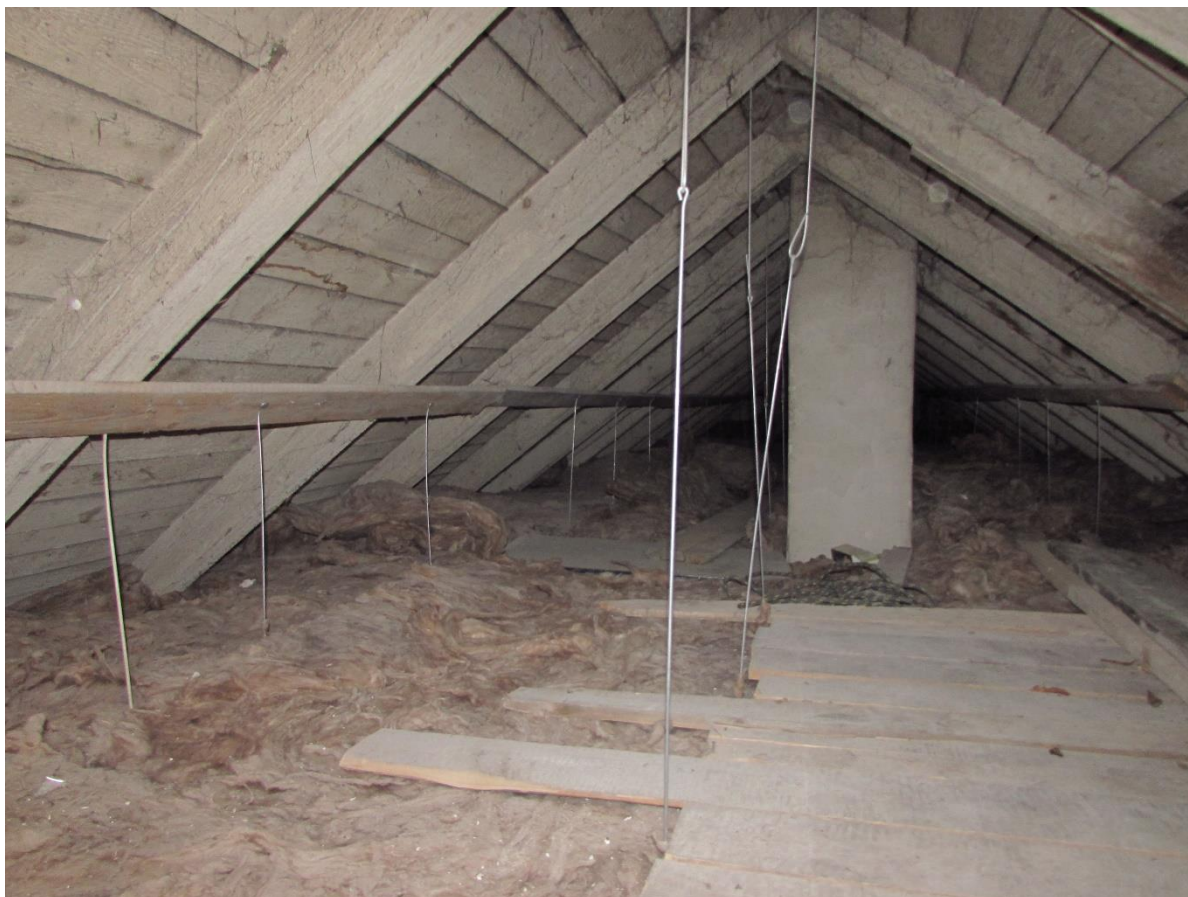
Konstrukcja dachowa nad drugą kondygnacją jest historyczną ciesielską konstrukcją dachową wieszarową. Na części parterowej konstrukcja krokwiowa. Drewno więźby zbadano przy pomocy odkrywki. Są to badania rezystografem oporowym przedstawiającym graficznie zmiany siły oporu penetracji wiertła w badanych elementach. Na podstawie tych wyników można określić, że stan techniczny struktury drewna w badanych elementach jest dobry. W strukturze drewna nie występują osłabienia a powierzchnia drewna jest czysta bez widocznych śladów wgłębnej korozji biologicznej.

Zdj. 9. Widok konstrukcji więźby dachowej. Elementy konstrukcyjne w dobrym stanie technicznym. Widoczna termoizolacja stropu nad poddaszem użytkowym. Widoczne wieszaki podtrzymujące konstrukcję okładziny g-k. Więźba dachowa w konstrukcji wieszarowej. Krokwie przekazują obciążenia np. na płatwie, a te zaś - na wieszaki.

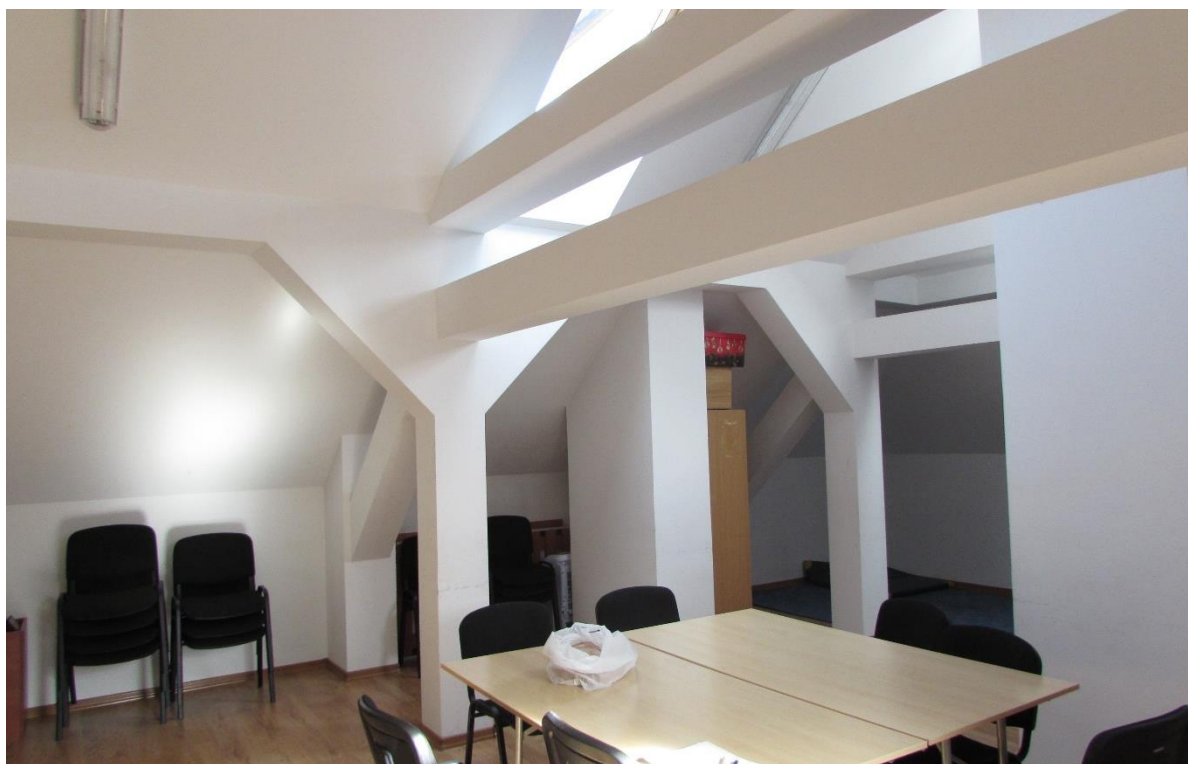
Zdj. 10. Widok konstrukcji więźby dachowej od wnętrza poddasza użytkowego. Widoczna konstrukcja obudowana płytami g-k.

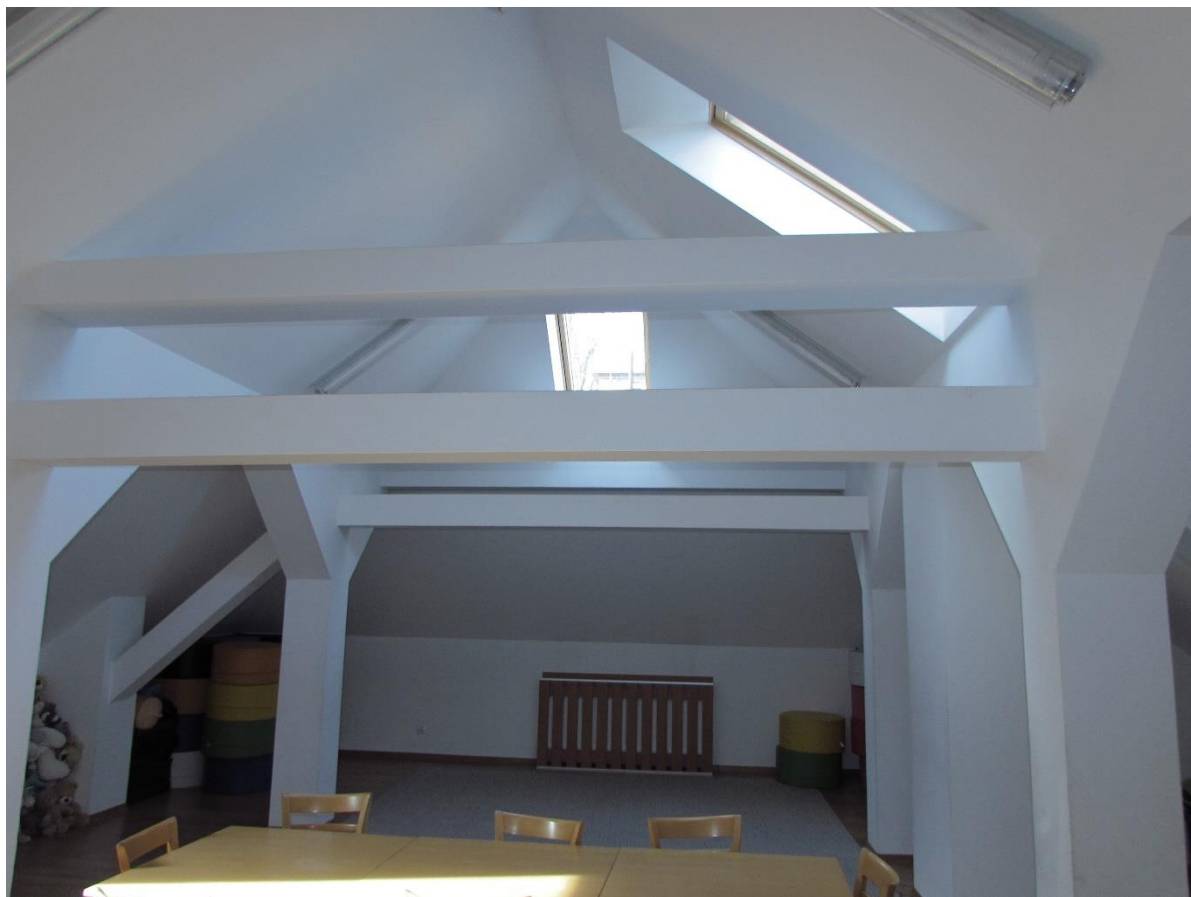
Zdj. 11. Widok konstrukcji więźby dachowej od wnętrza poddasza użytkowego. Widoczna konstrukcja obudowana płytami g-k.
