## **OPINIA O STANIE TECHNICZNYM**

BUDYNKU HANDLOWO-USŁUGOWO- MIESZKALNEGO  
34-300 ŻYWIEC, RYNEK 19

STADIUM : *Opinia o stanie technicznym*

LOKALIZACJA : *34-300 Żywiec, Rynek 19, woj. śląskie*

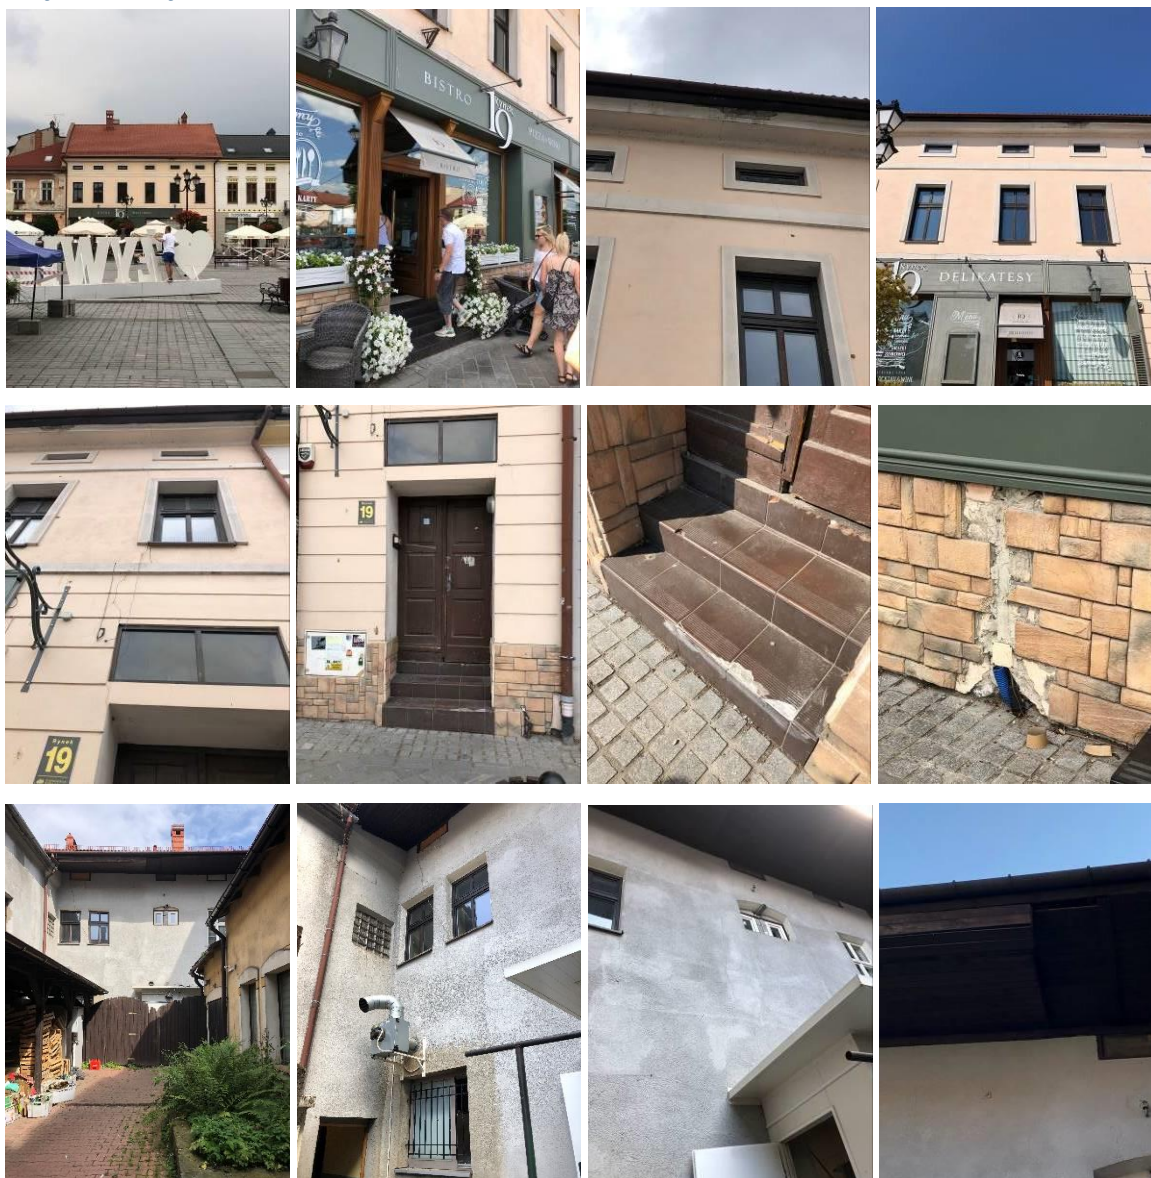
Część zewnętrzna:

- Ściany zewnętrzne: na elewacji frontowej, przy wejściu głównym do budynku częściowo spękane – wymagają naprawy i wzmocnienia, gzyms górny częściowo do remontu – widoczne ślady przecieku z dachu – do naprawy i wzmocnienia. Stan ogólny - zadawalający.

- *wykonać uzupełniający remont elewacji: skuć wszystkie spęgnięte fragmenty tynku, wykonać jego uzupełnienia, zabezpieczyć środkiem p. grzybicznym, a następnie scalić kolorystycznie – (dot. awarii gzymsu górnego na elewacji frontowej);*

- *naprawić spękany fragment elewacji frontowej w okolicach drzwi wejściowych do korytarza oraz w miejscach połączenia ściany wewnętrznej z zewnętrzną ścianą frontową, od środka (przy pomocy kotew chemicznych);*

- *wymienić okładzinę z płytek na schodach zewnętrznych (dopasować do schodów lokalu usługowego);*
- *naprawić odspojoną podbitkę z desek na elewacji od podwórza;*

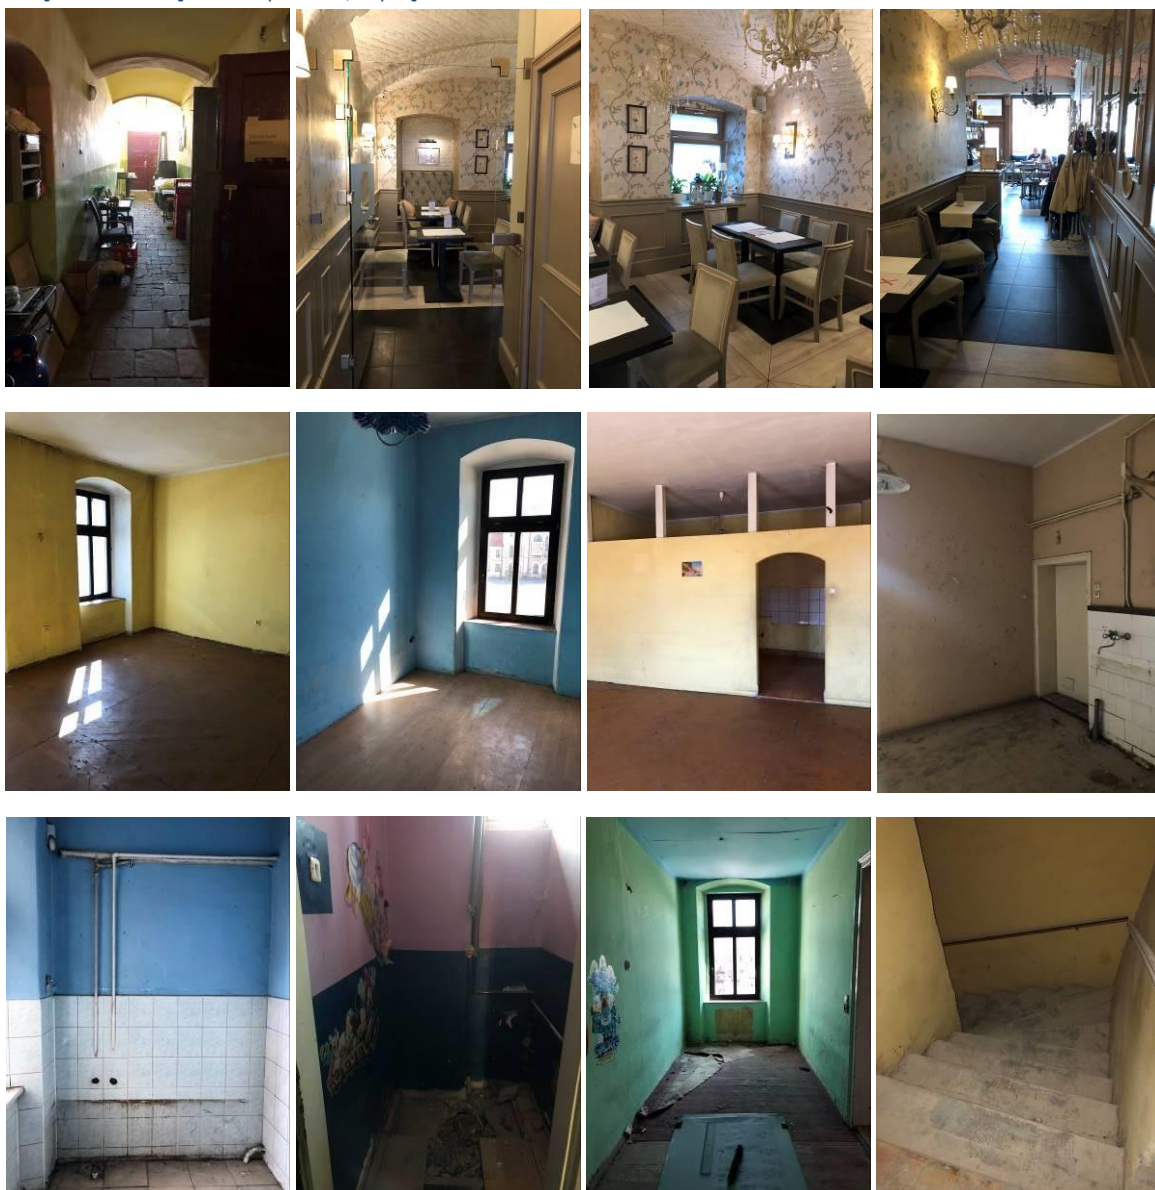
Część wewnętrzna: parter, I-piętro

- Ściany wewnętrzne konstrukcyjne i działowe: na parterze w części lokalu usługowego - stan bardzo dobry. Na I-piętrze częściowo spękane na połączeniu z zewnętrzną ścianą elewacji frontowej – wymagają wzmocnienia i remontu. Pozostałe ściany do remontu. Stan ogólny średni.

- Posadzki: na parterze w lokalu usługowym - stan bardzo dobry, w pozostałych pomieszczeniach np. korytarz czy pom. gospodarczym - stan zły. Na I-piętrze - stan zły, z kwalifikacją do wymiany.

- *wyremontować pomieszczenia na I-piętrze, z ewentualną zmianą ich układu funkcjonalnego. Remont ten należy przeprowadzić w zakresie budowlanym i instalacyjnym.*

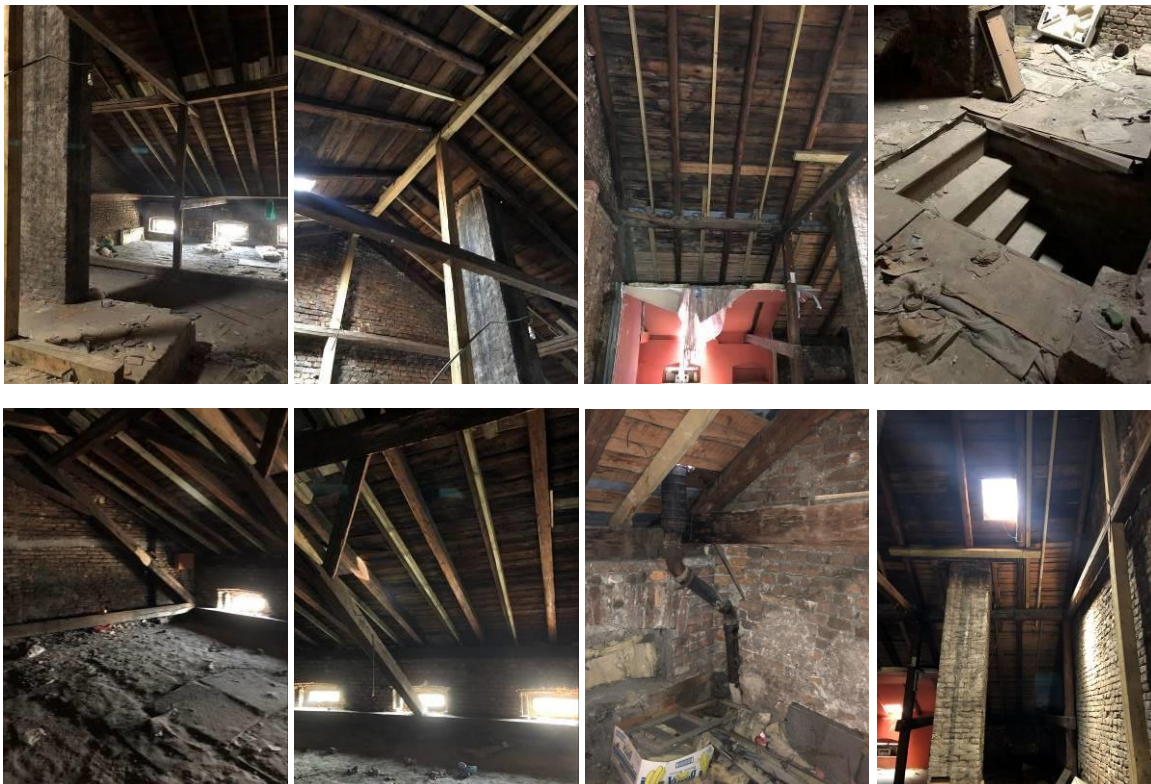
Część wewnętrzna: poddasze

- Stropy: nad piwnicami i nad parterem - stan dobry. Nad piętrem - stan średni (w przypadku adaptacji strychu, do wzmocnienia).
- Wieżba dachowa – stan ogólny zadawalający, jednak z kwalifikacją do bezwarunkowego i niezwłocznego wzmocnienia (konieczna ekspertyza konstrukcyjna określająca rodzaj i sposób wzmocnień).

- *wzmocnić konstrukcję drewnianą więźby dachowej (obecna jest wzmocniona w sposób niewystarczający i miejscami niezgodny ze sztuką budowlaną);*
- *przeprowadzić remont korytarza na parterze oraz pozostałych pomieszczeń gospodarczych;*
