## Karta dokumentacyjna osuwiska wraz z opinią

1 6 - 0 2 2

1. Miejscowość: Żywiec, ul. Nad Stawem	2. Gmina: Żywiec	3. Powiat: żywiecki	4. Województwo: śląskie
5. Mapa topograficzna 1 : 10 000 ( <i>godło, nazwa</i> ): M-34-75-C-d-4, Żywiec	6. Arkusz SMGP 1:50 000: Bielsko Biała (1012)	7. Współrzędne geograficzne: 19°14'44,6"E 49°40'18,7"N	
8. Kraina geograficzna: Kotlina Żywiecka Wzgórza Grójeckie	9. Jednostka tektoniczna: płasczowina przedmagurska płasczowina magurska	10. Zlewnia: Koszarawa	11. Inne dane lokalizacyjne poniżej przysiółka Koleby, ul Nad Stawem

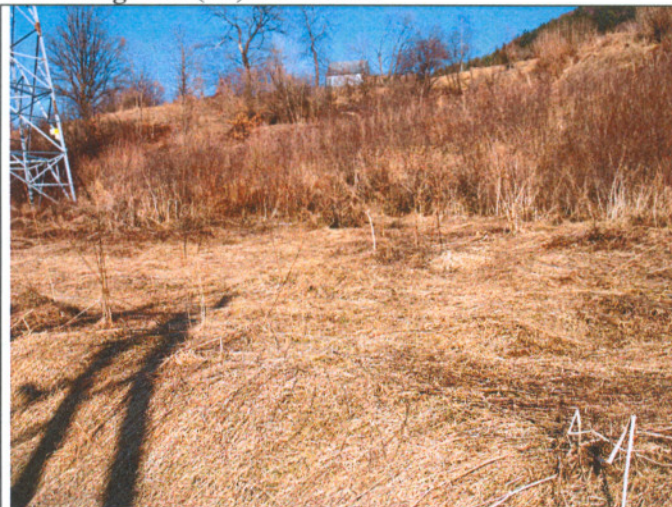
Powierzchnia osuwiska w górnej części

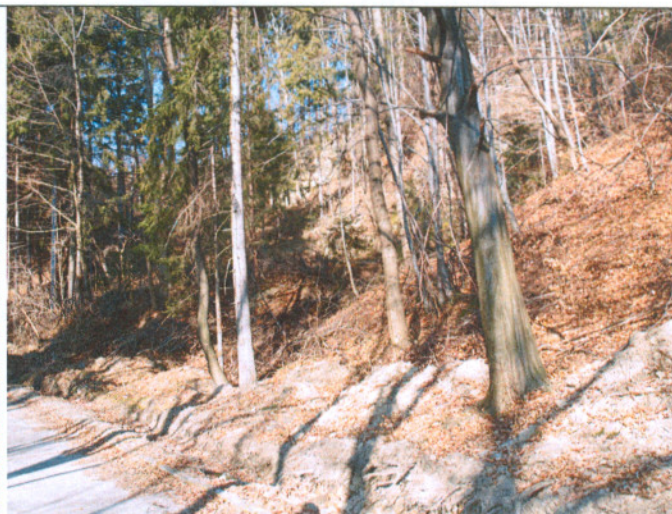
Skarpa skalna w górnej części osuwiska

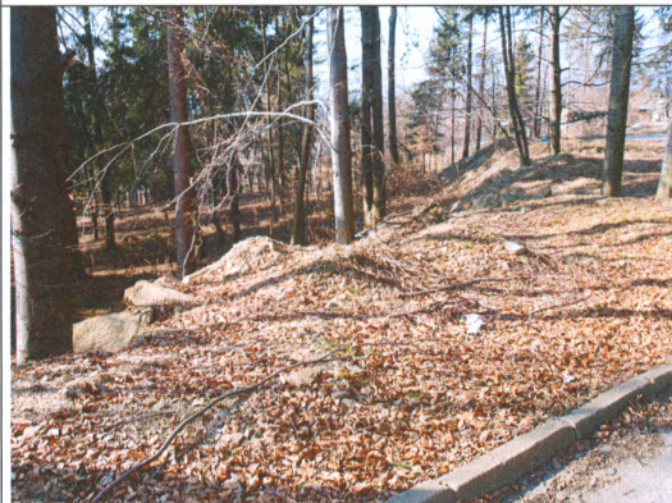
Skarpa boczna osuwiska w górnej części

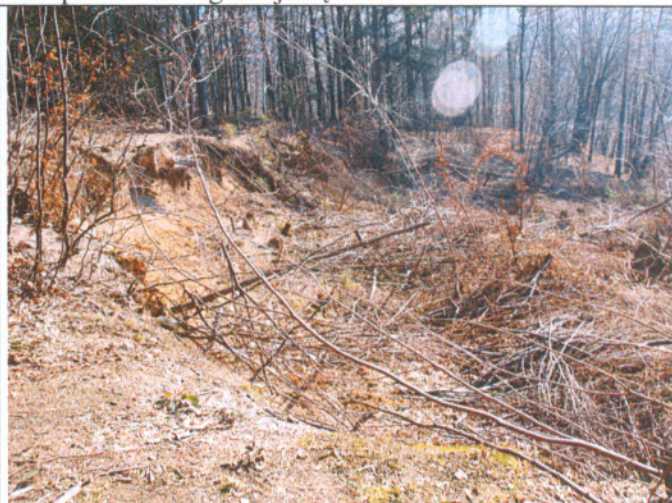
Skarpa głównego aktywnego osuwiska

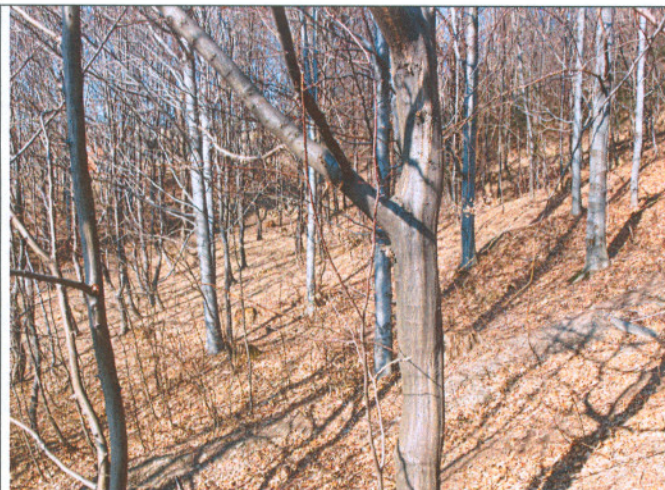
Skarpa boczna na terenie zalesionym

Usunięcie uszkodzonych drzew z terenu zalesionego

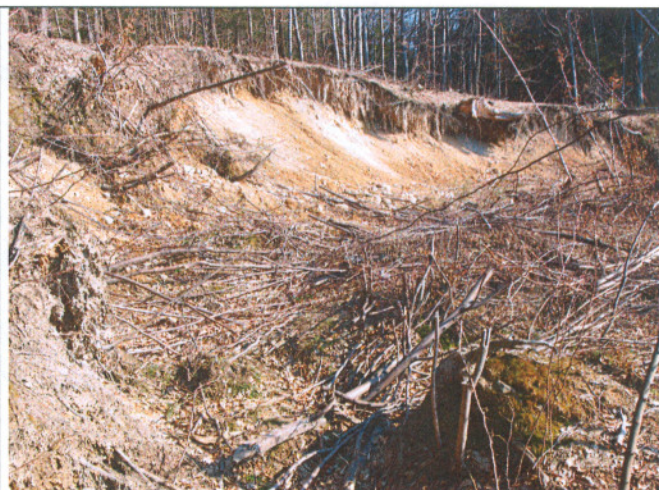
Skarpa głównego aktywnego osuwiska

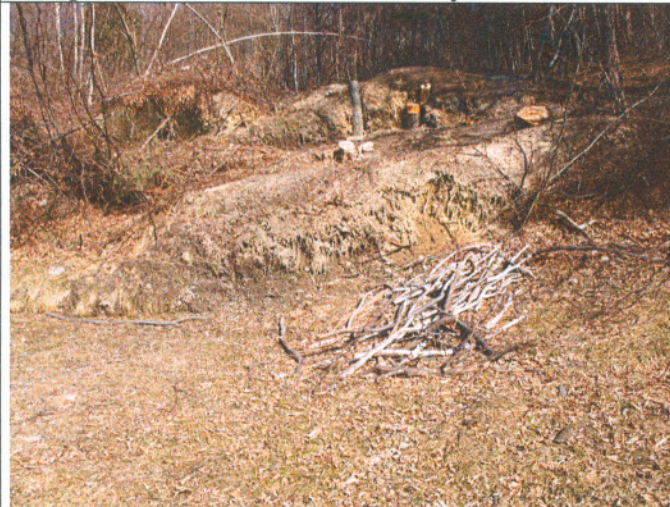
Fragment aktywnych koluwiów

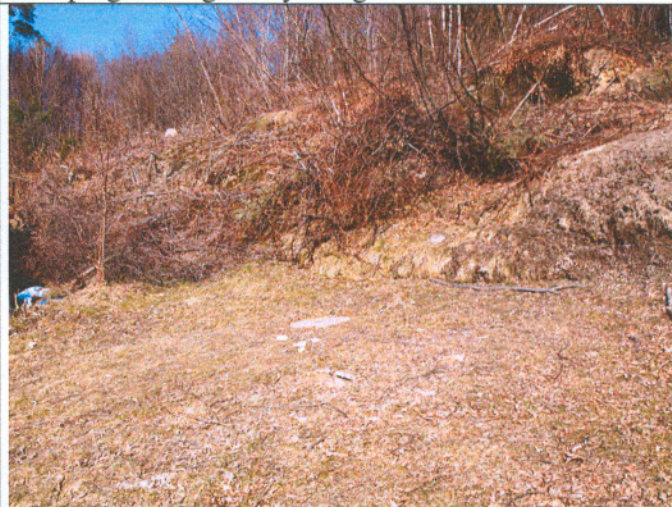
Czoło aktywnego osuwiska

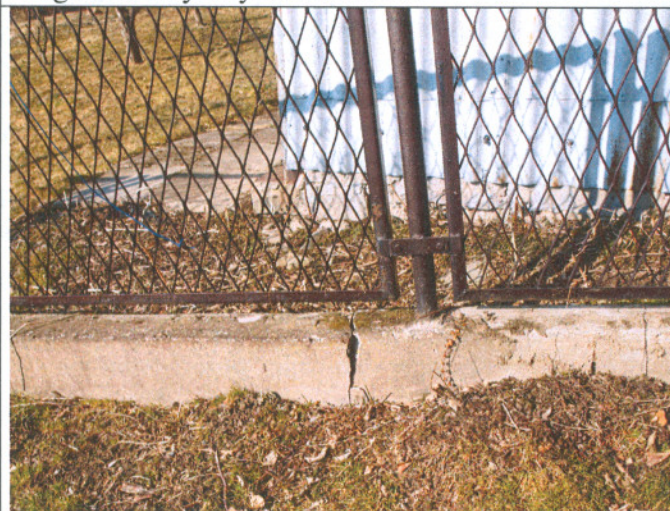
Obecnie zarówno grunty jak i masy skalne na terenie wschodniej części osuwiska są niestabilne, w początkowej fazie rozwoju. Prawdopodobnie wystąpią kolejne przemieszczenia, które obecnie są bardzo wolne, ale uszkadzają niektóre elementy zabudowy (budynek gospodarczy oraz ogrodzenie) i infrastruktury (wodociąg). Wystąpienie zjawisk ekstremalnych (np. opadów) może być przyczyną zwiększenia intensywności przemieszczeń. Kolejne ruchy osuwiskowe mogą być także zagrożeniem dla istniejących budynków mieszkalnych oraz całej infrastruktury występującej wzdłuż drogi.

Uszkodzone ogrodzenie na dz. 8321

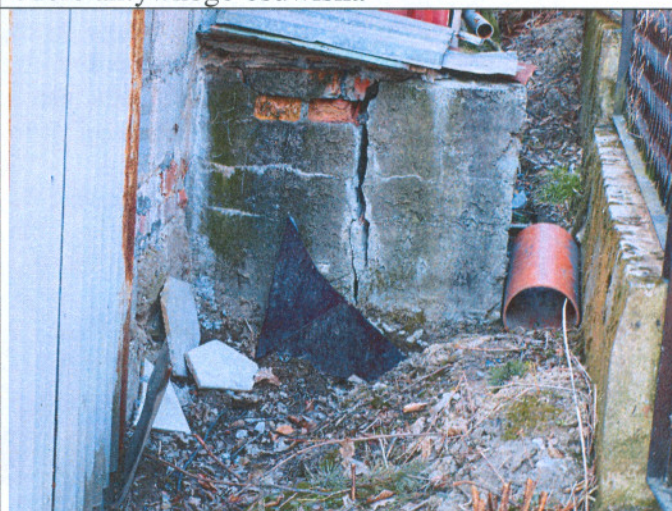
Uszkodzony budynek gospodarczy

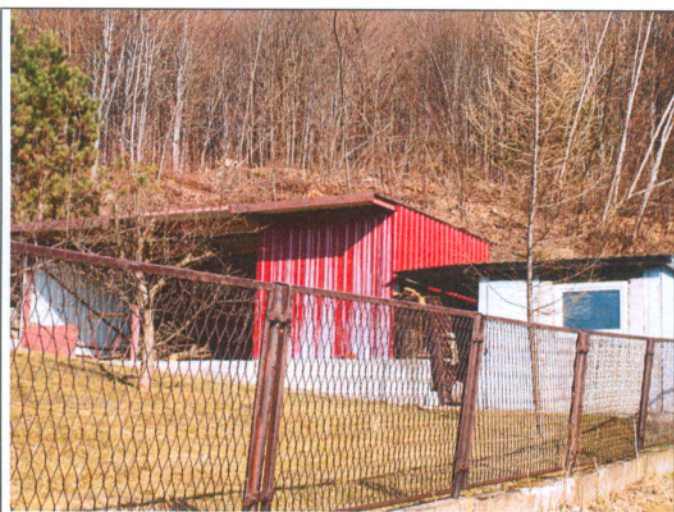
uszkodzone ogrodzenie poniżej widocznego

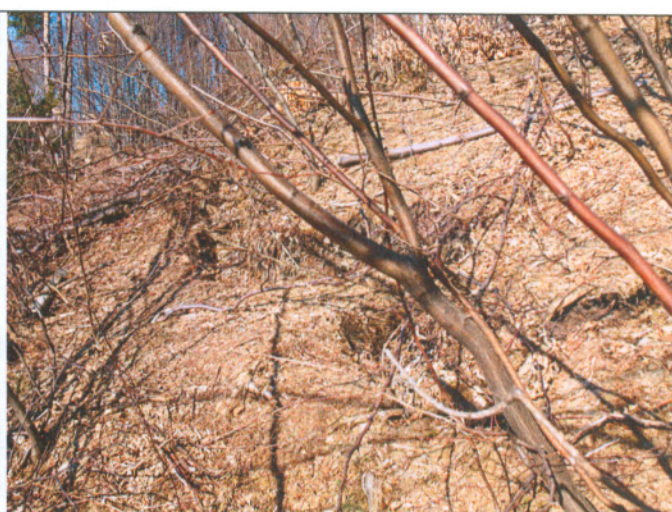
Otwarta szczelina na terenie osuwiska

**Osuwisko czynne od 2010 roku**, wykazujące tendencje do rozwoju, a obserwowane otwarte szczeliny na terenie osuwiska wskazują, że trwają nadal powolne przemieszczenia grawitacyjne, które mogą doprowadzić do zagrożenia linii przesyłowych przebiegających przez teren osuwiska oraz występującej na jego obszarze zabudowy. Dla całego osuwiska brak **możliwości stabilizacji, zarówno ze względu na głębokość przebiegu powierzchni poślizgu oraz współcześnie zachodzące procesy osuwiskowe**. Stabilizacja taka byłaby ekonomicznie nieuzasadniona. Obecnie grunty oraz masy skalne na terenie wschodniej części osuwiska są niestabilne. Ze względu na tendencje do rozwoju osuwiska w górę, zagrożone mogą być budynki mieszkalne. W czasie rejestracji w marcu 2011 roku nie stwierdzono wyraźnych uszkodzeń na budynkach mieszkalnych. W przypadku dalszej aktywności i wystąpienia uszkodzeń na budynkach mieszkalnych, może zaistnieć konieczność przesiedlenia. Remont uszkodzonych budynków położonych na terenie czynnego osuwiska nie przyniesie pożądanych rezultatów, a budynki nadal będą uszkodzane. Sieć wodociagową należałoby przenieść poza teren osuwiska, przynajmniej poza teren aktywnego osuwiska. Wymaga to jednak wykonania dokumentacji geologiczno-inżynierskiej, która określi możliwość takiego przeniesienia. Pozostawienie sieci wodociagowej na terenie aktywnego osuwiska będzie skutkowało okresowymi jej uszkodzeniami i koniecznością naprawy. Podjęcie próby odwodnienia (aktywnej części osuwiska) spowoduje jedynie zmniejszenie jego aktywności, lecz nie zatrzyma procesu osuwania, gdyż powierzchnia poślizgu przebiega na głębokości co najmniej 5 m lub głębiej. Odwodnienie takie wymagałoby wykonania odpowiedniego projektu opartego o dokumentację geologiczno-inżynierską. Inne inwestycje zabezpieczające osuwisko są kosztowne. Wykonywanie innych prac w strefie czynnego osuwiska bez dodatkowego rozpoznania geologicznego może spowodować uaktywnienie się głębszych partii osuwiska, którego miąższość w tym rejonie jest szacowana na około 20 m.

**Obszar osuwiska w całości wraz ze strefą buforową** (zakaz zabudowy wokół osuwiska wynoszący co najmniej 2 lub 3-krotną odległość wysokości najwyższej skarpy osuwiskowej) **powinien być wyłączony z dalszej zabudowy w planach zagospodarowania przestrzennego**. W przypadku uszkodzeń, linie energetyczne, gazowe i wodociagowe powinno się przenieść poza obszar osuwiska. W związku ze stwierdzonymi nowymi inwestycjami budowlanymi, na terenie osuwiska powinny być wycofane zezwolenia na posadowienie nowych budynków mieszkalnych.
