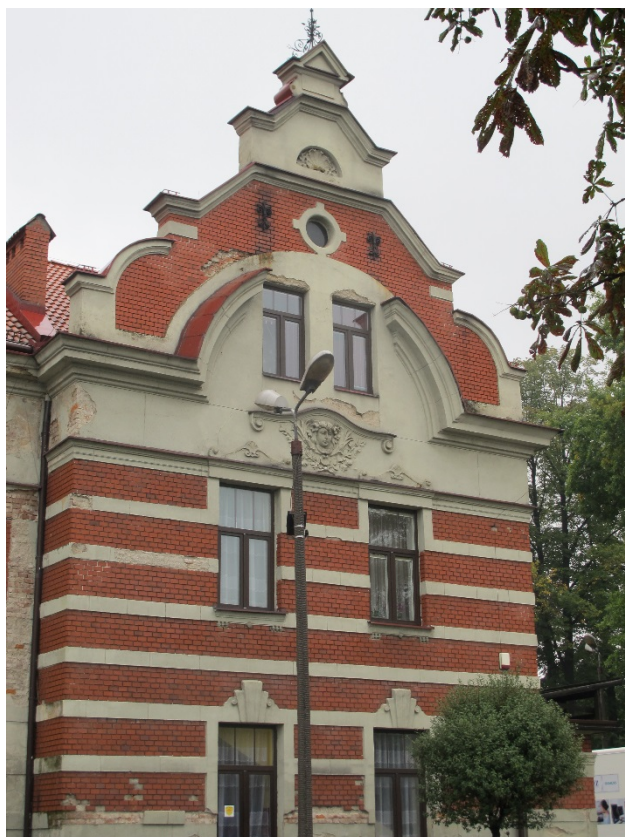
Fot.3 – Widok ryzalitu pd-zach. Widoczna deformacja elewacji poprzez wprowadzenie okien przerywających półkolisty gzyms, połączona z likwidacją rzeźby sokoła

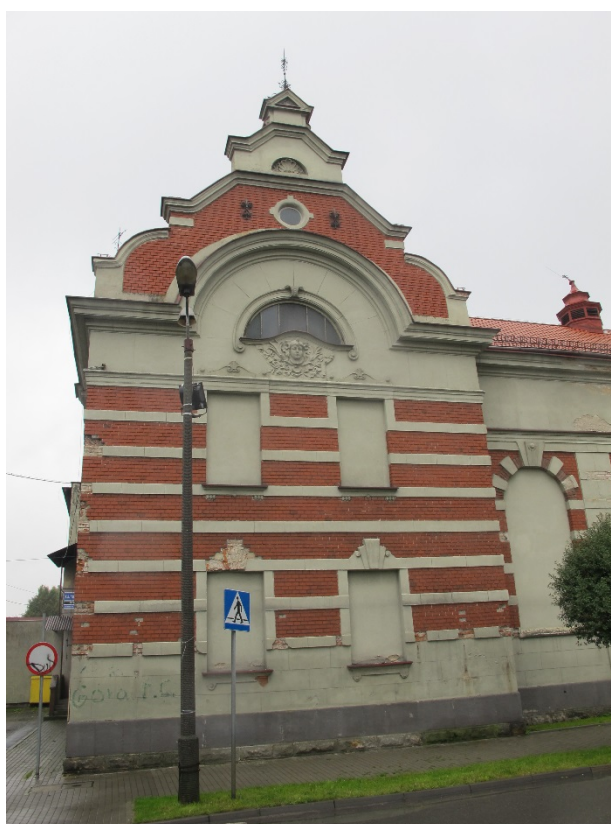
Fot. 4 – Widok ryzalitu pn-zach. z zachowaną oryginalną formą łuku, jednakże pozbawioną rzeźby sokoła
