ZADANIE II - DOKUMENTACJA FOTOGRAFICZNA TERENU INWESTYCJI

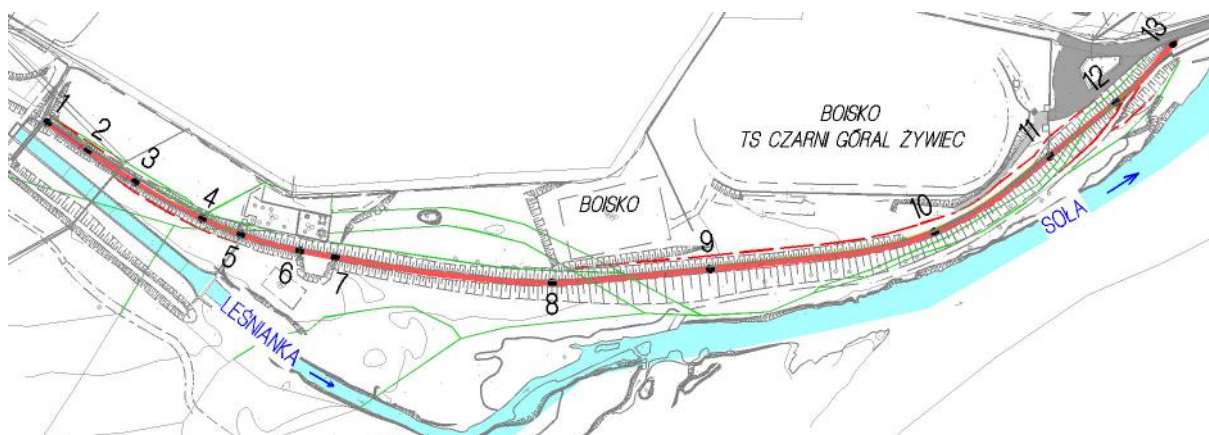
Fot. 0 Schemat planowanej ścieżki w terenie z oznaczeniem punktów charakterystycznych.

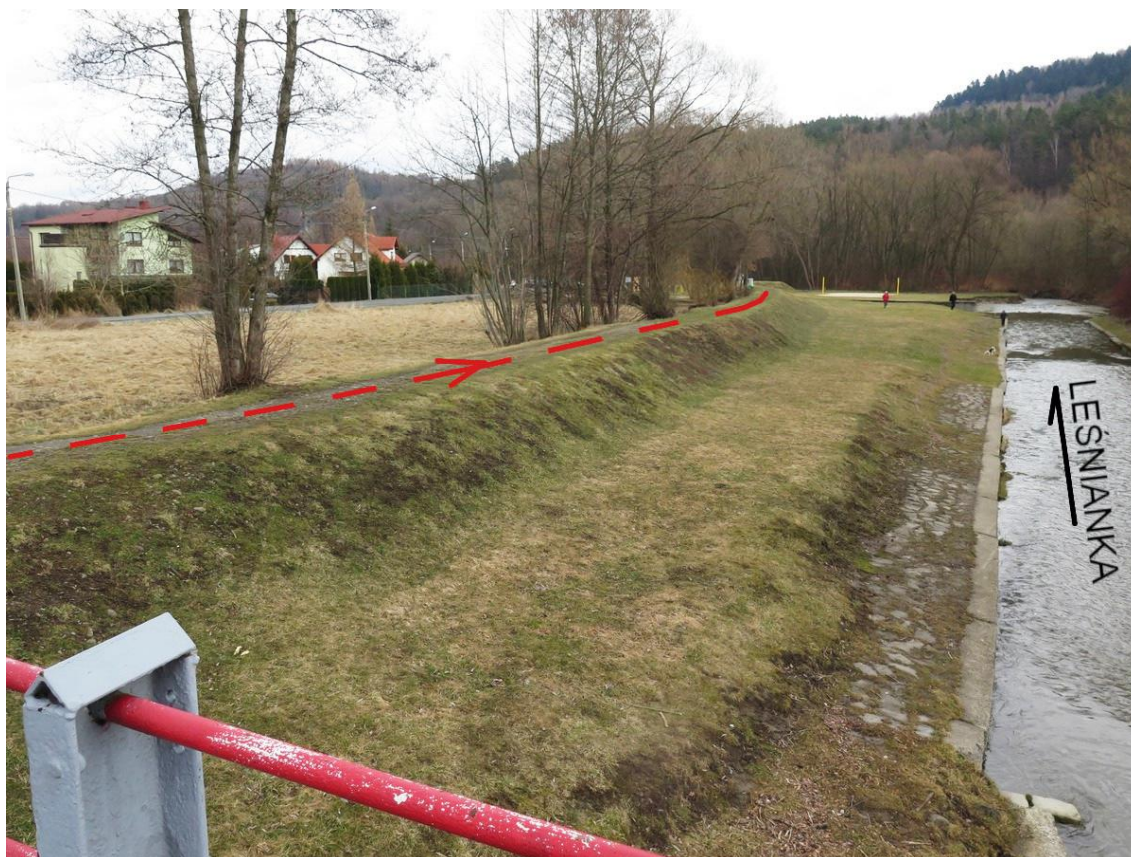
Fot. 1 Widok wału ziemnego wzdłuż lewego brzegu potoku Leśnianka z istniejącej kładki dla pieszych. Widoczny fragment wału to odcinek 1-5 wg schematu na fot. 0.

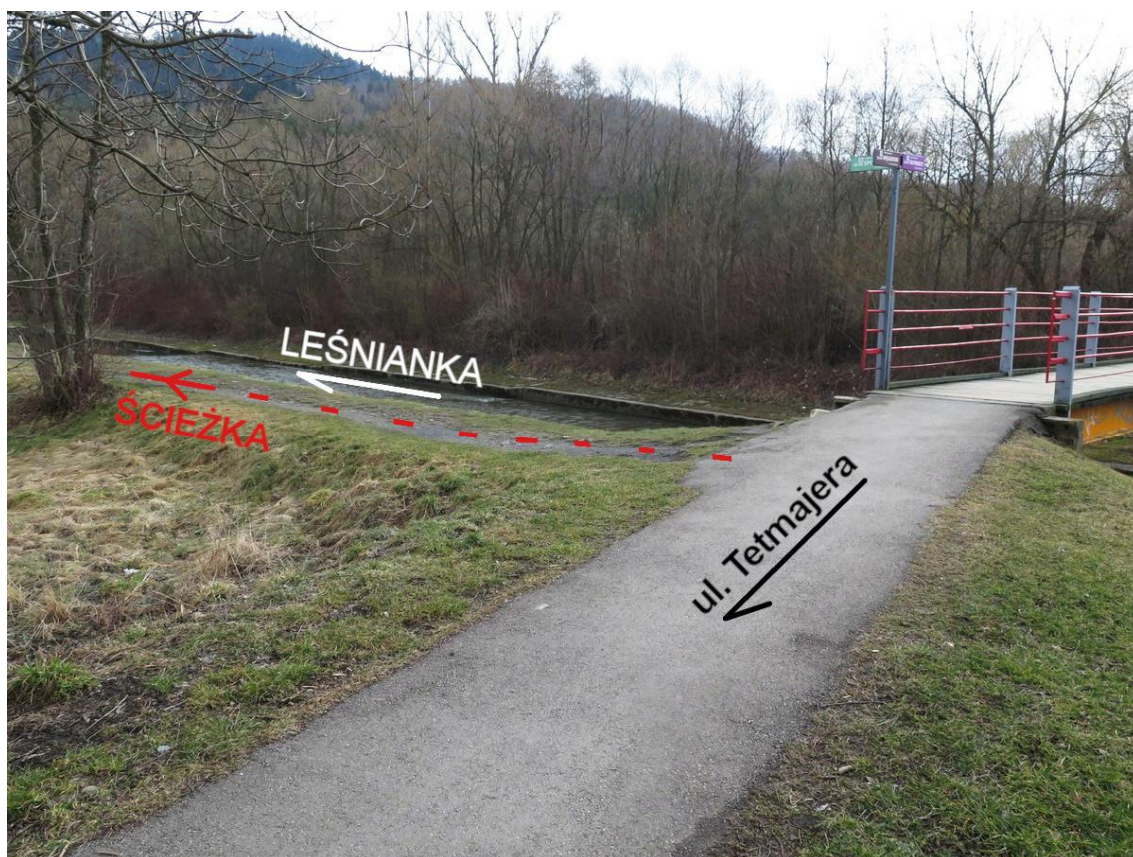
Fot. 2 Strefa połączenia wału ziemnego wzdłuż potoku Leśnianka z dojściem do istniejącej kładki dla pieszych (do rozbiórki wg odrębnego zadania) z ul. Tetmajera.

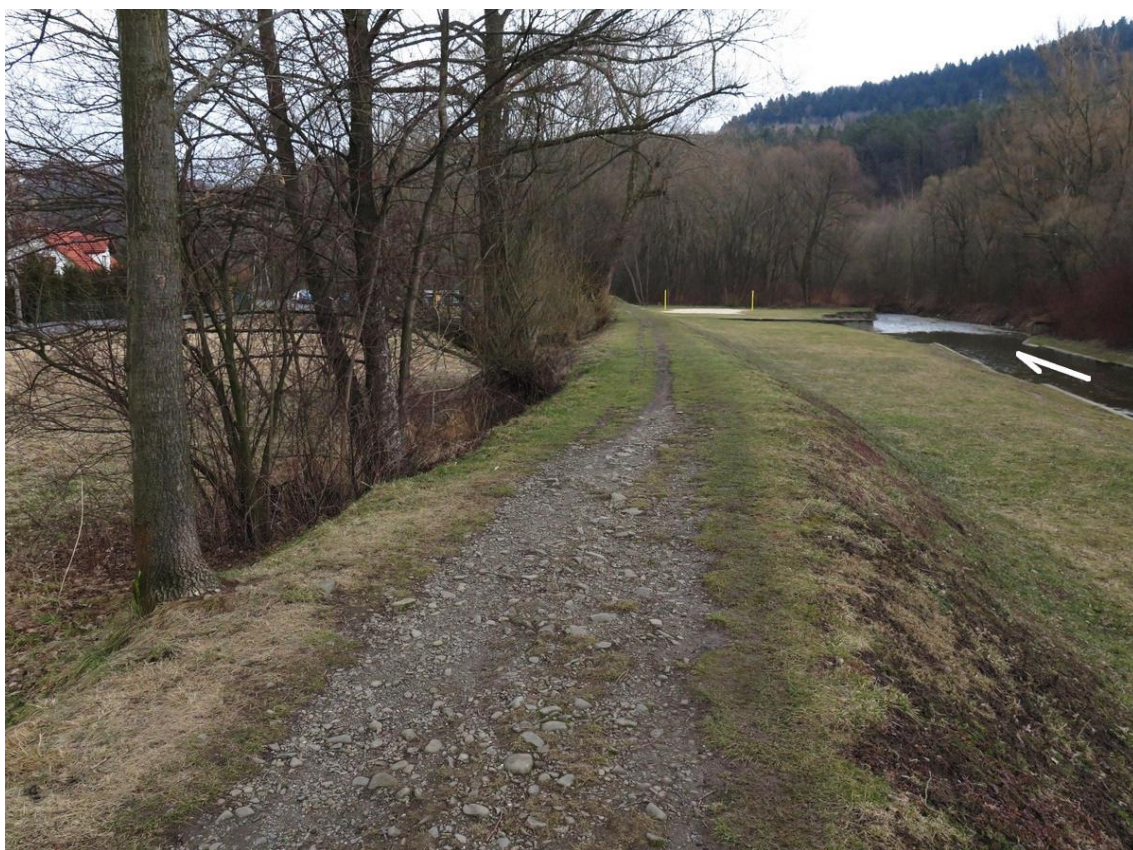
Fot. 3 Istniejący wał ziemny w rejonie odcinka 2-4 wg schematu na fot. 0.

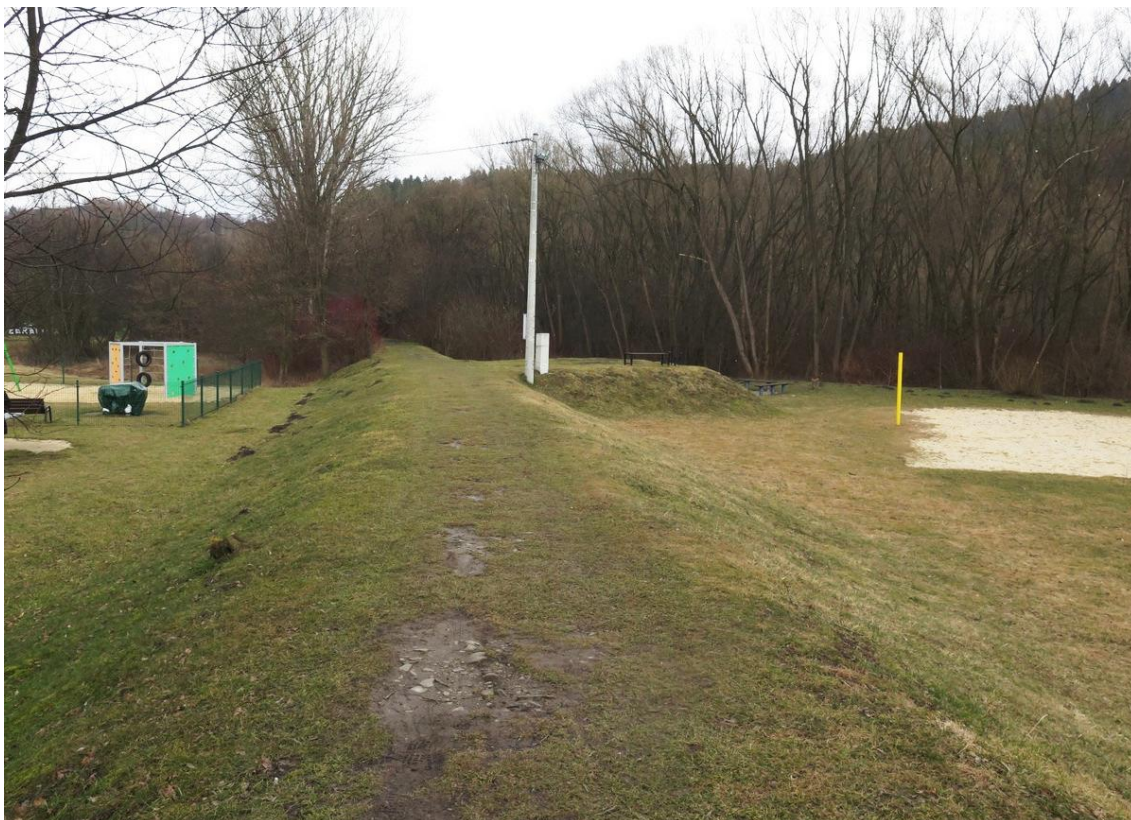
Fot. 4 Istniejący wał ziemny na odcinku 5-6 wg schematu na fot. 0. Widoczne poszerzenie wału na odcinku 6-7 wg schematu oraz lampa i skrzynka energetyczna przy poszerzeniu. Na terenie zalewowym istnieje boisko piaskowe do siatkówki, a po stronie odpowietrznej wału siłownia zewnętrzna plenerowa oraz plac zabaw.

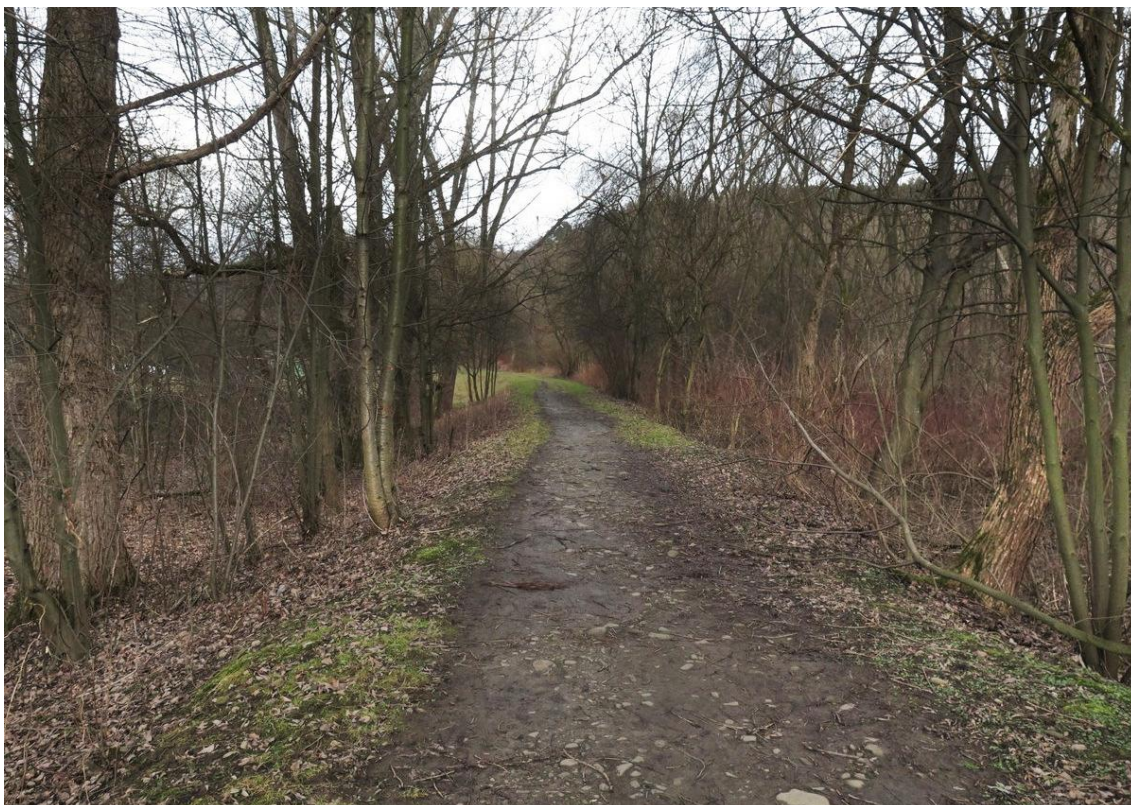
Fot. 5 Istniejący wał ziemny na odcinku 7-8 wg schematu na fot. 0. Obie skarpy wału porastają drzewa i krzaki.

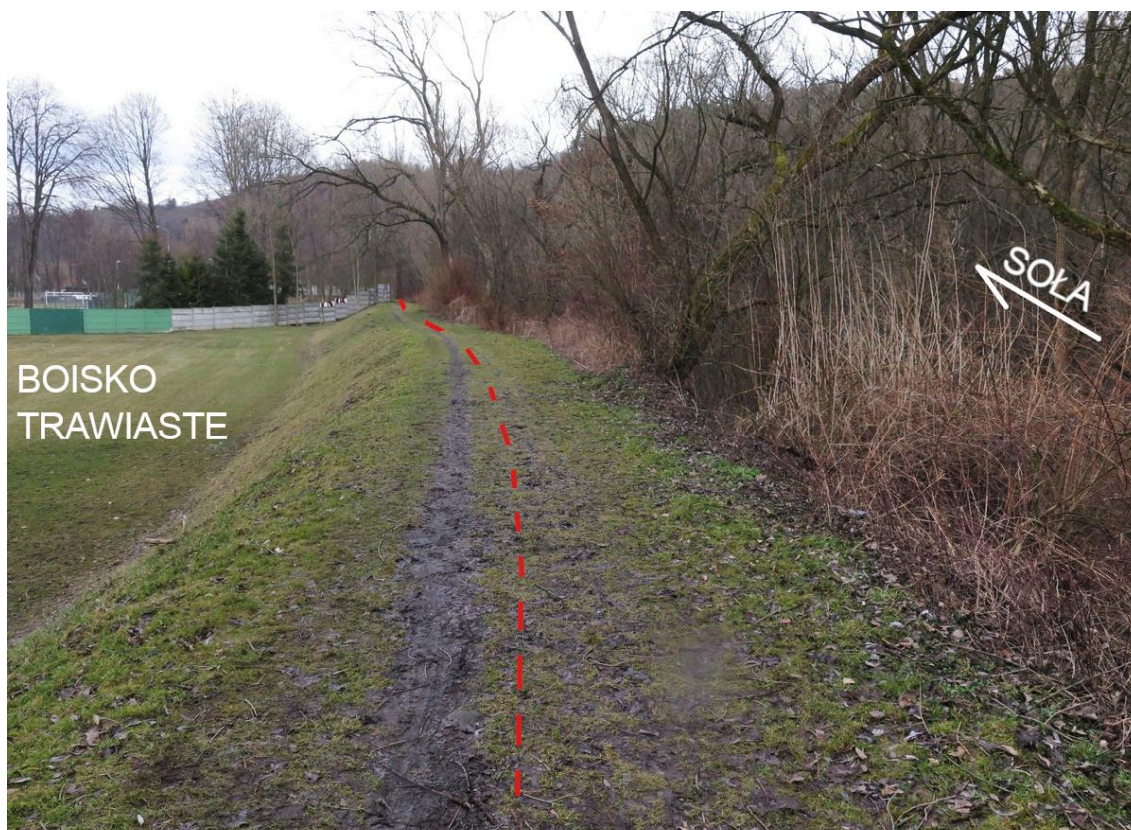
Fot. 6 Istniejący wał ziemny na odcinku 8-9 wg schematu na fot. 0. Skarpa od strony odwodnej porośnięta jest drzewami i gęstymi krzakami. Od strony przeciwnej wał graniczy z boiskiem trawiastym, skarpę porastają trawy.

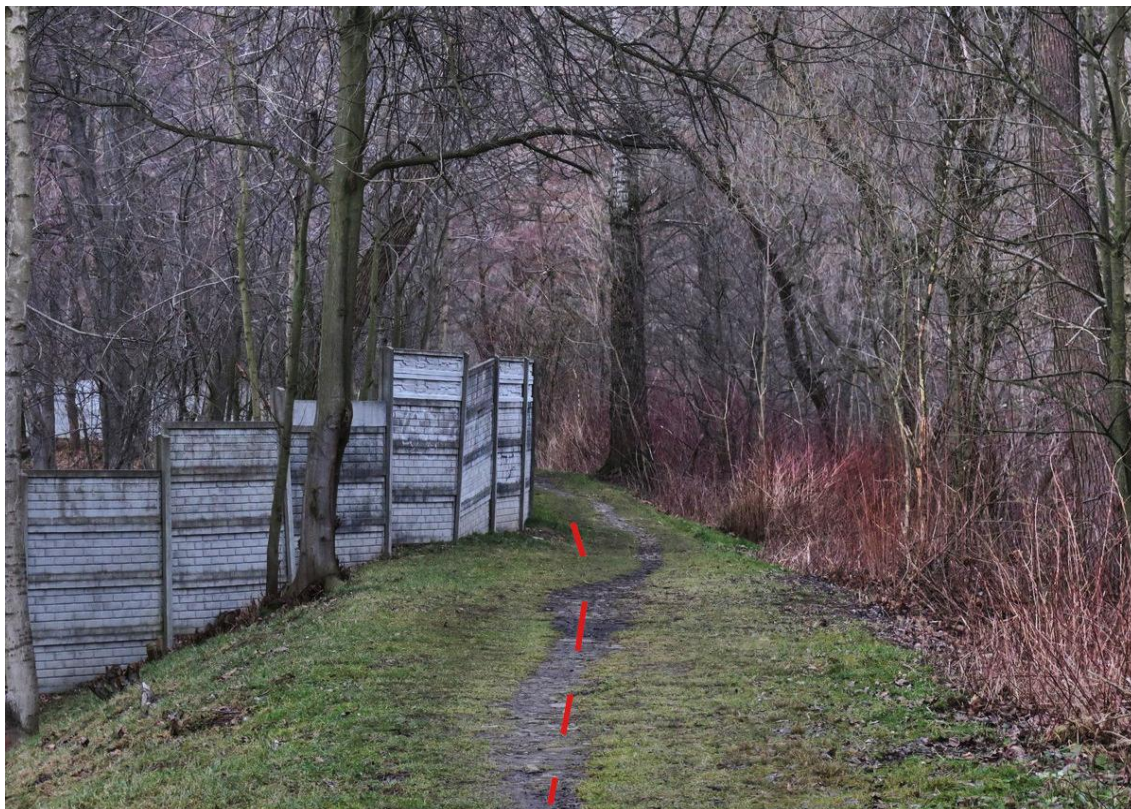
Fot. 7 Istniejący wał ziemny w rejonie p. 9 wg schematu na fot. 0. Widoczne ogrodzenie boiska TS Czarni Góral Żywiec z elementów betonowych. Ogrodzenie wykonano na koronie wału, co powoduje jej zawężanie.

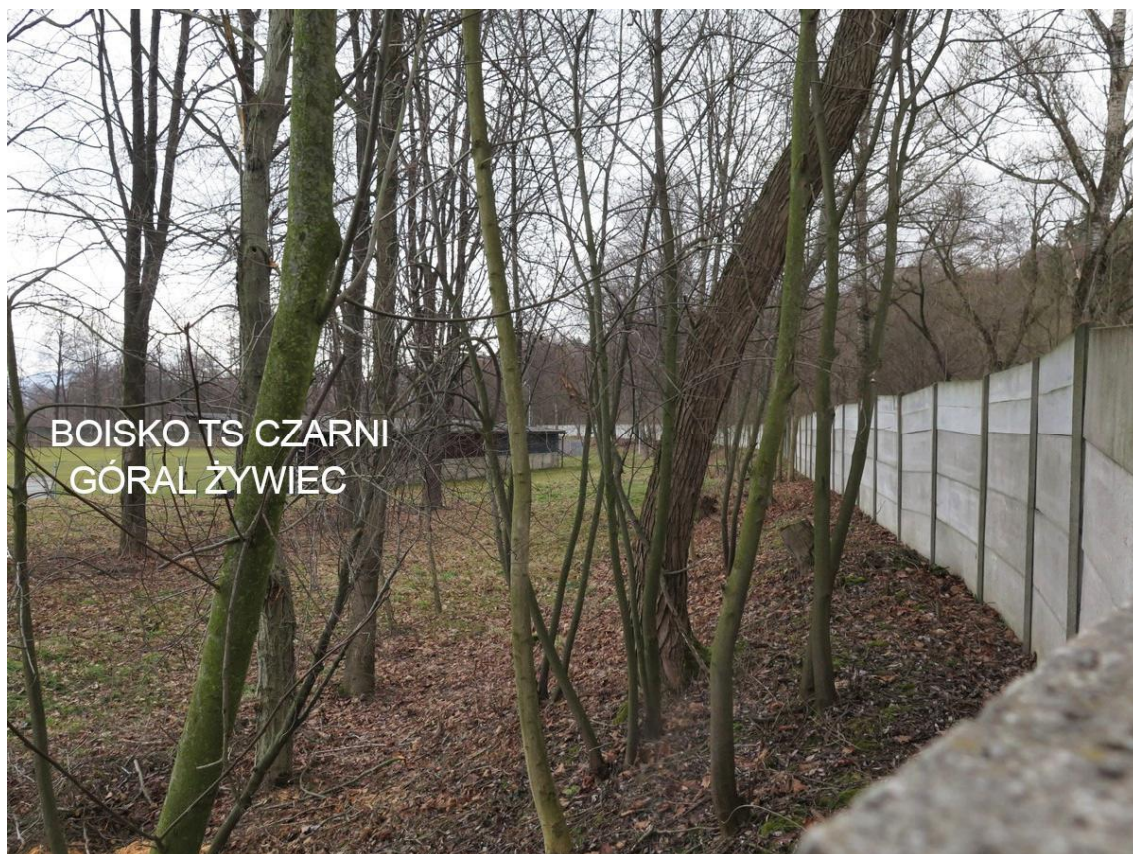
Fot. 8 Teren wokół boiska TS Czarni Góral Żywiec 'zamknięty' ogrodzeniem w rejonie p. 9 wg schematu na fot. 0. Skarpa wału jest w stanie naturalnym, porośnięta drzewami.

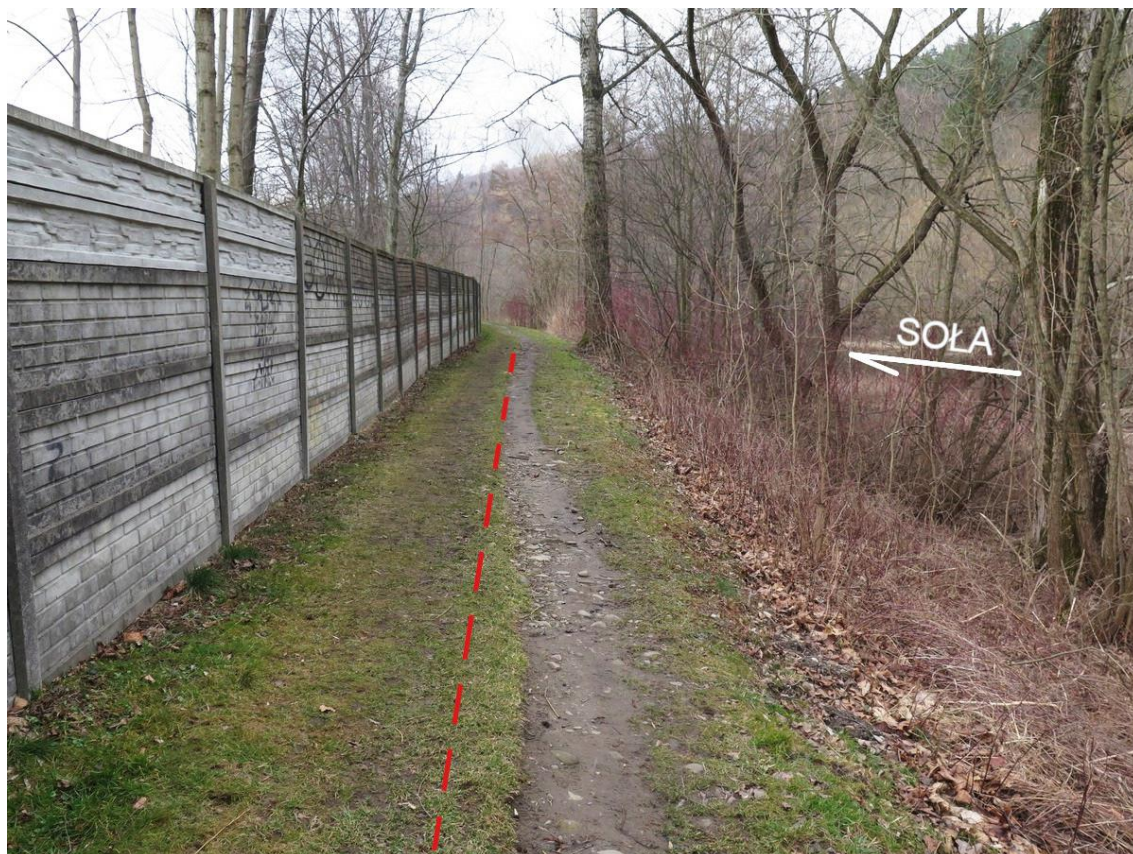
Fot. 9 Istniejący wał ziemny na odcinku 9-10 wg schematu na fot. 0. Na całej długości boiska istnieje ogrodzenie z elementów betonowych. Skarpę odwodną porastają drzewa.

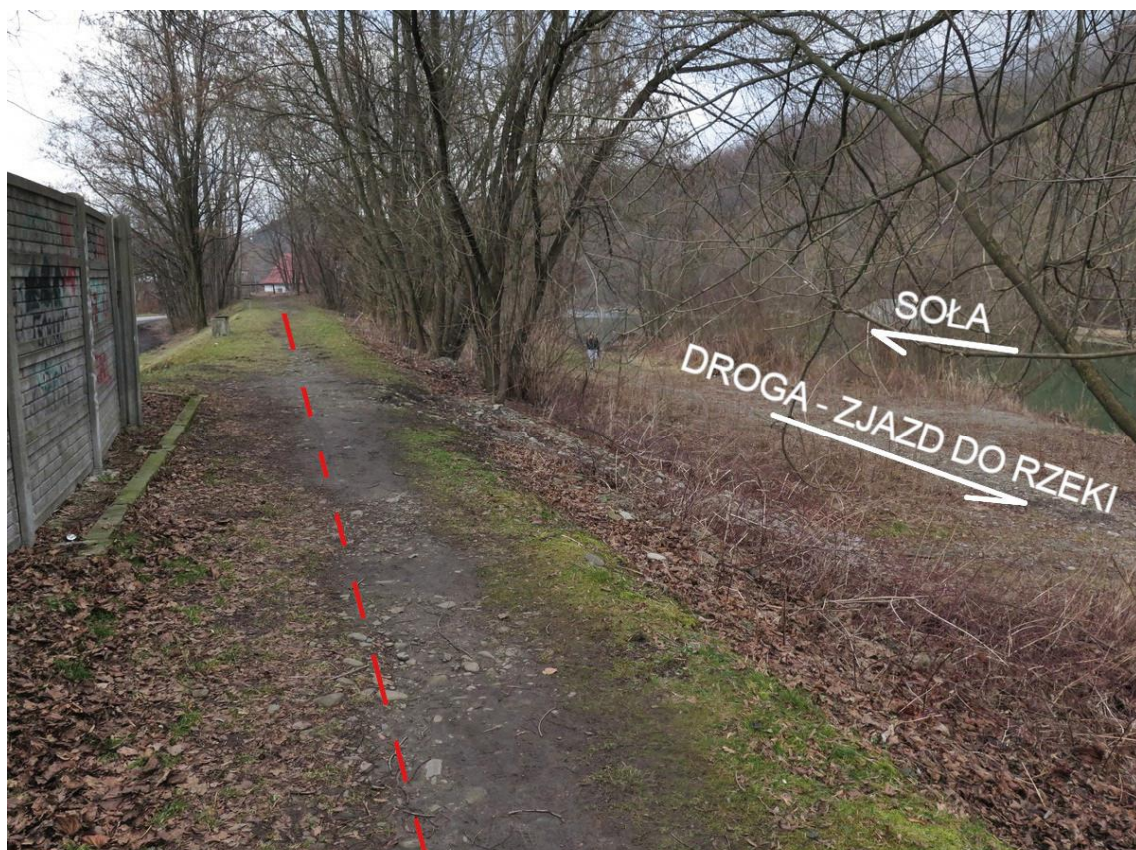
Fot. 10 Istniejący wał ziemny na odcinku 10-11-12 wg schematu na fot. 0. Wzdłuż wału od strony odwodnej istnieje droga – zjazd do rzeki. Na odcinku 11-12 skarpę odwodną porastają drzewa,

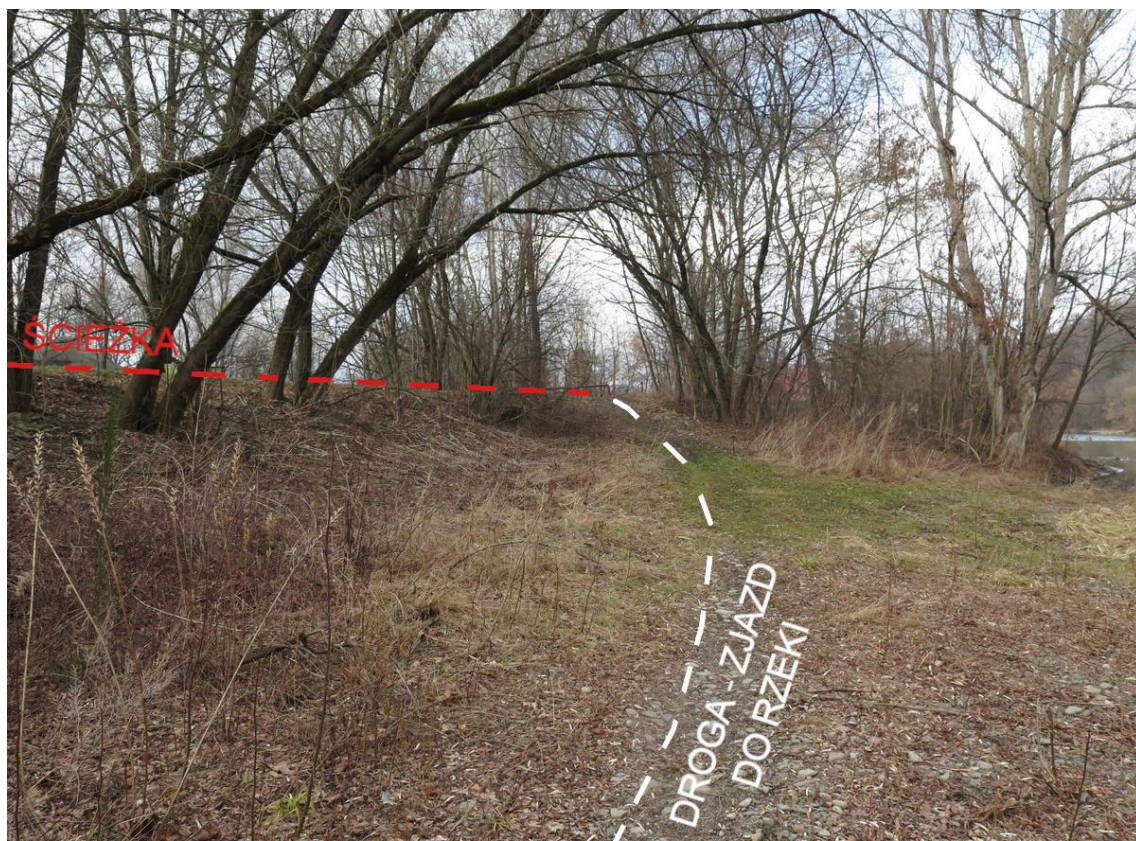
Fot. 11 Widok strony odwodnej wału na odcinku 11-12-13 wg schematu na fot. 0. Białą przerywaną linią oznaczono zjazd z korony wału na drogę do rzeki.

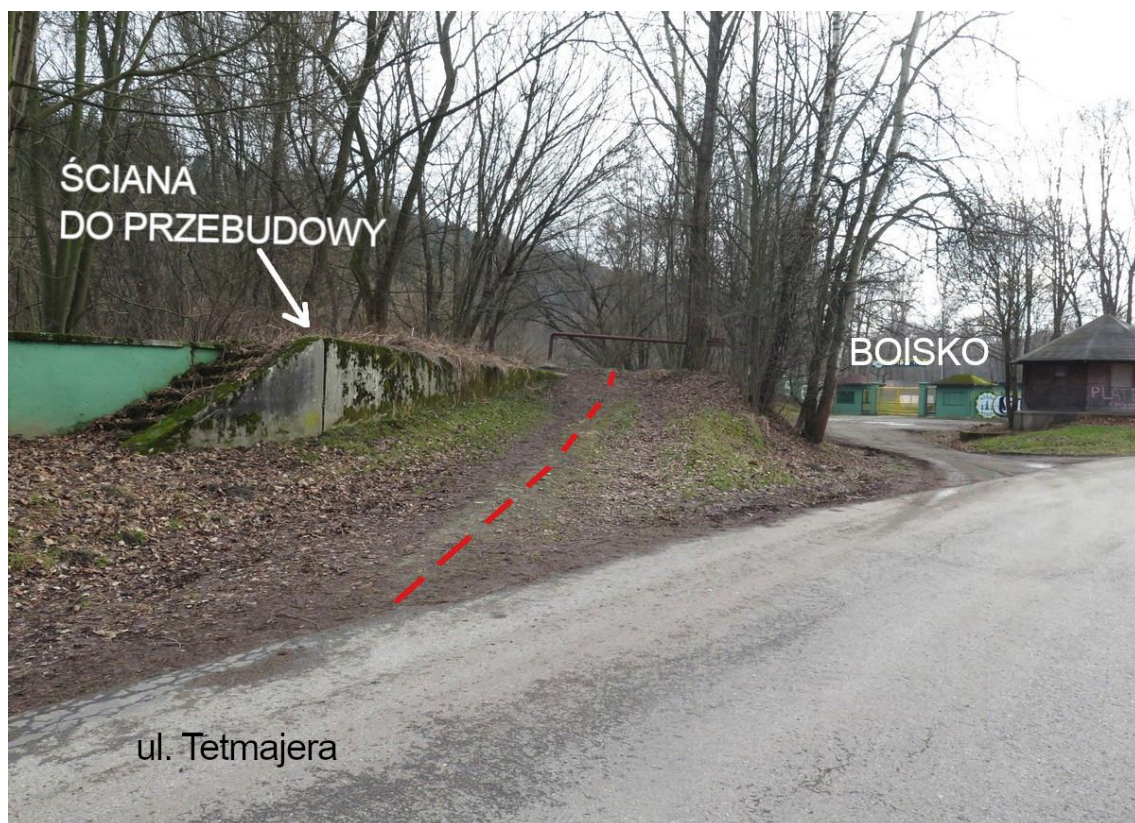
Fot. 12 Widok wjazdu na koronę wału z ul. Tetmajera w rejonie śluzy na rzece Sole – p. 13 wg schematu na fot. 0. Wjazd ograniczony jest ścianą oporową, którą przewiduje się do przebudowy. Skarpa od strony wjazdu na teren boiska powinna być zachowana.

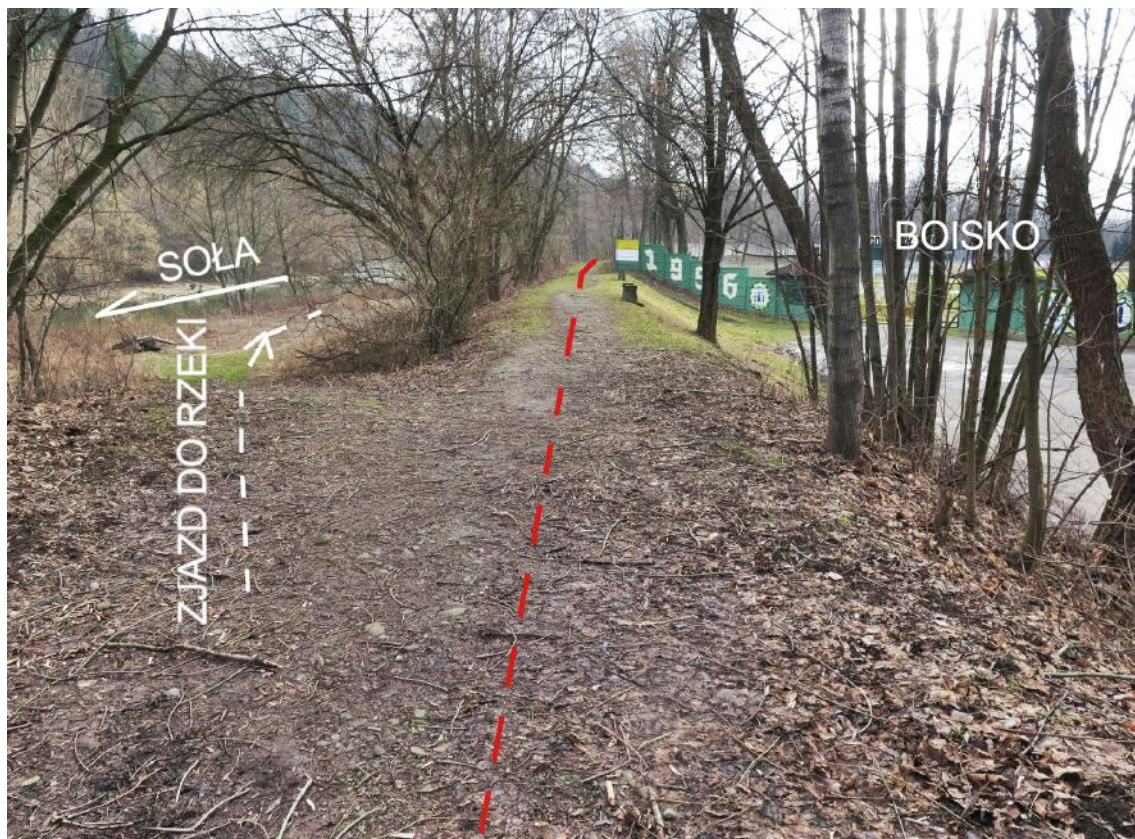
Fot. 13 Istniejący Wał w rejonie p. 12 wg schematu na fot. 0 – widok w stronę boiska TS Czarni Góral Żywiec. Widoczny zjazd do rzeki od strony odwodnej.

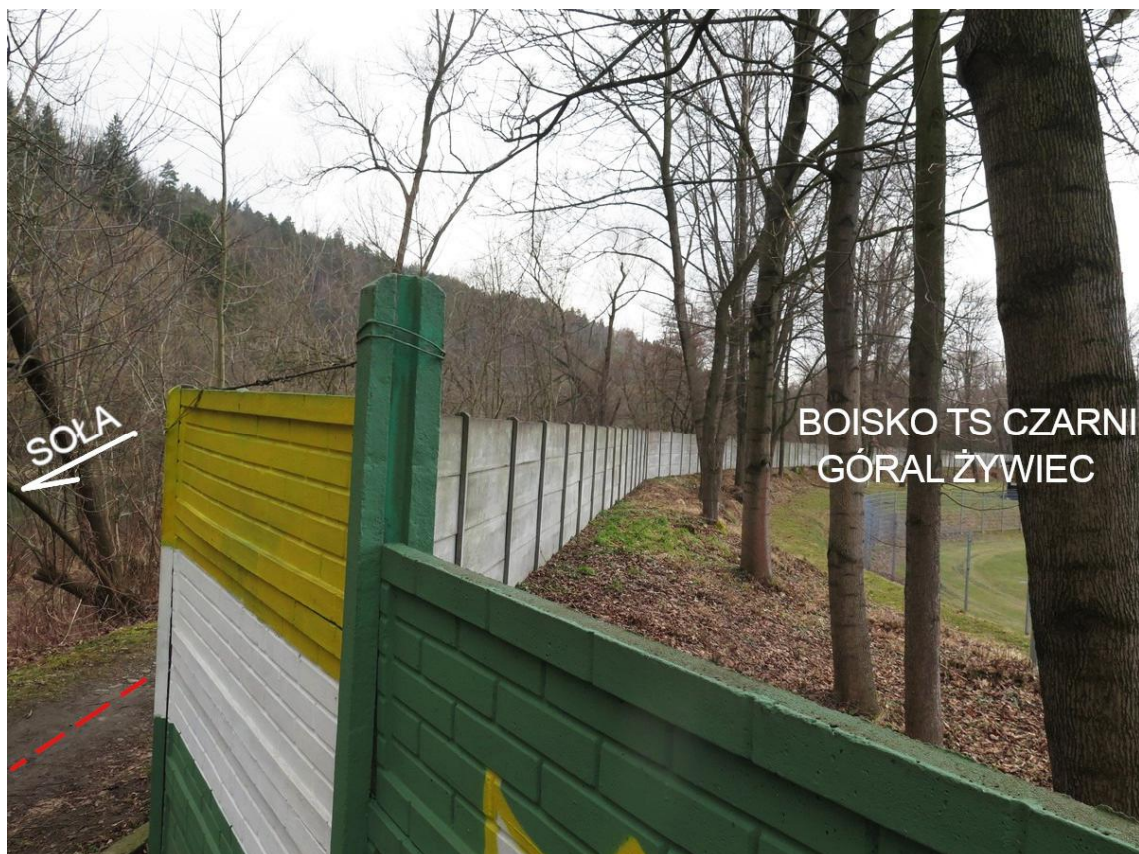
Fot. 8 Teren wokół boiska TS Czarni Góral Żywiec 'zamknięty' ogrodzeniem w rejonie p. 11 wg schematu na fot. 0. Skarpa wału jest porośnięta trawą i pojedynczymi drzewami.
