ZADANIE I - DOKUMENTACJA FOTOGRAFICZNA TERENU INWESTYCJI

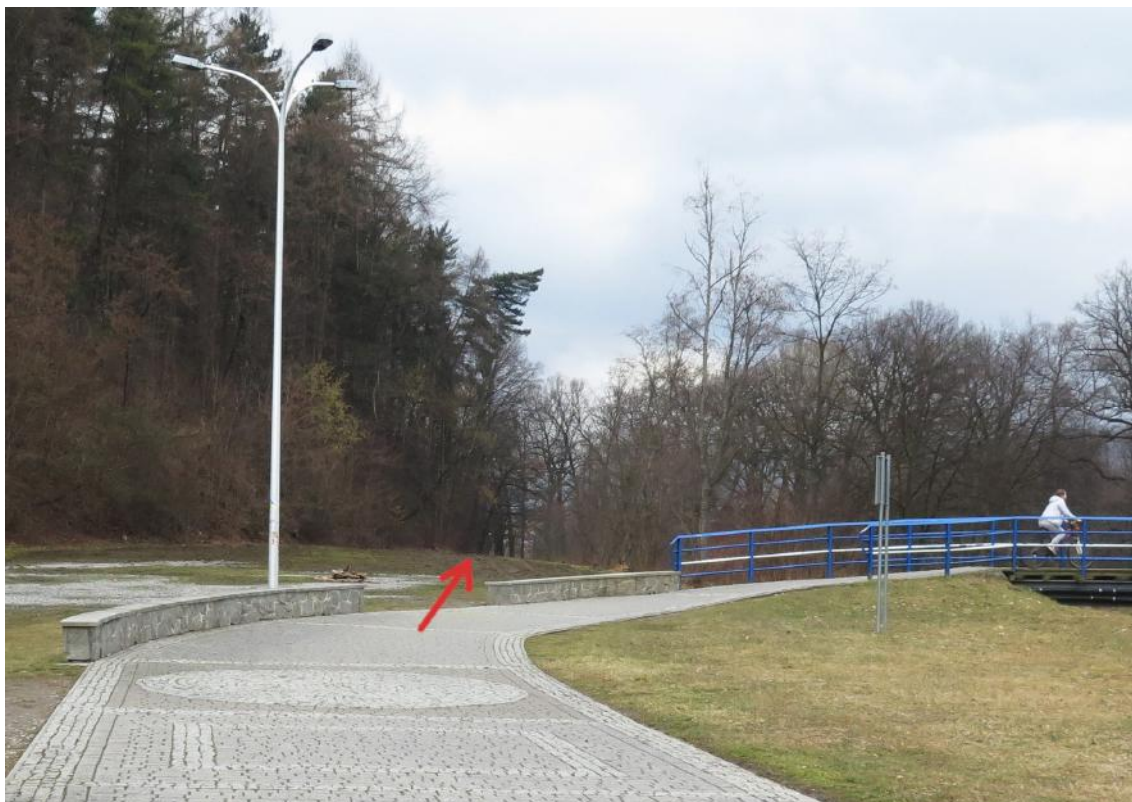
Fot. 2 Widok z dojścia do amfiteatru w stronę projektowanej ścieżki rowerowej. Po lewej stronie widoczna istniejąca lampa do pozostawienia. Po prawej wjazd na kładkę nad Koszarawą (przewidziana do rozbiórki wg odrębnego zadania).

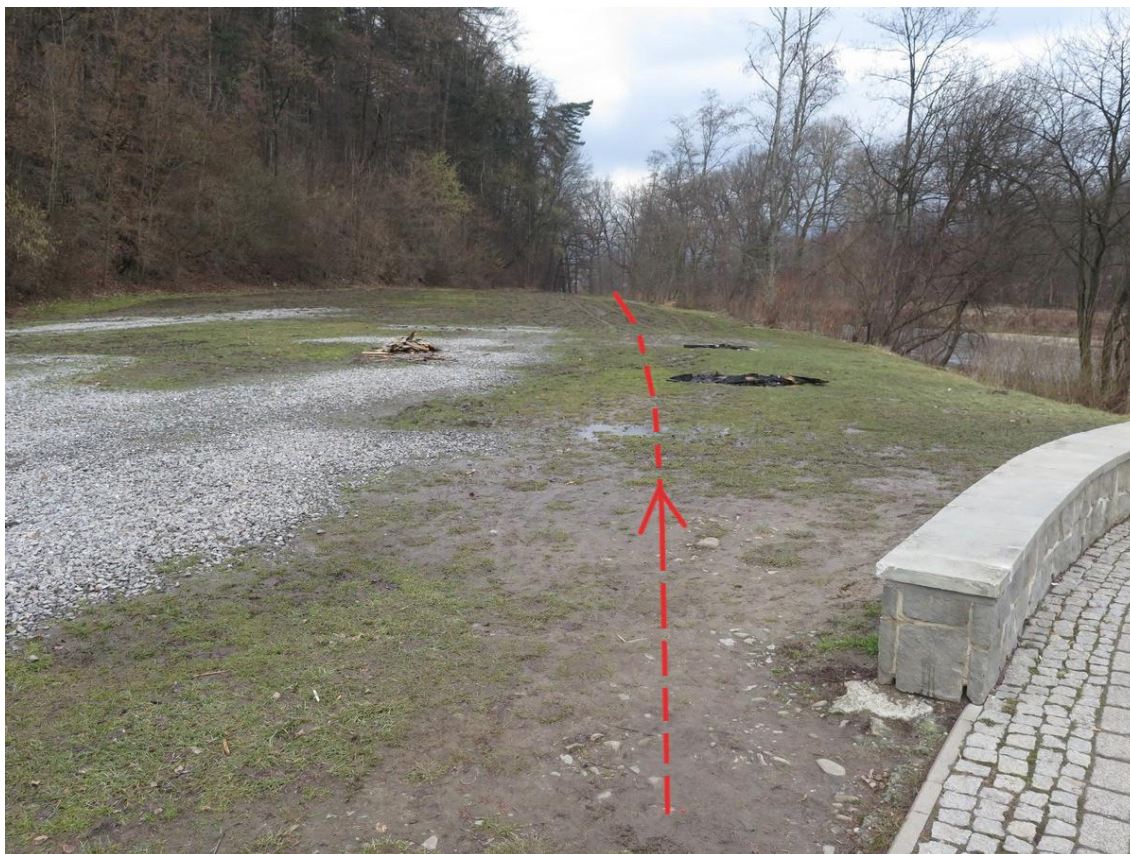
Fot. 3 Trasa początkowego odcinka projektowanej ścieżki na lewym brzegu Koszarawy. Po prawej stronie widoczny murek do rozbiórki.

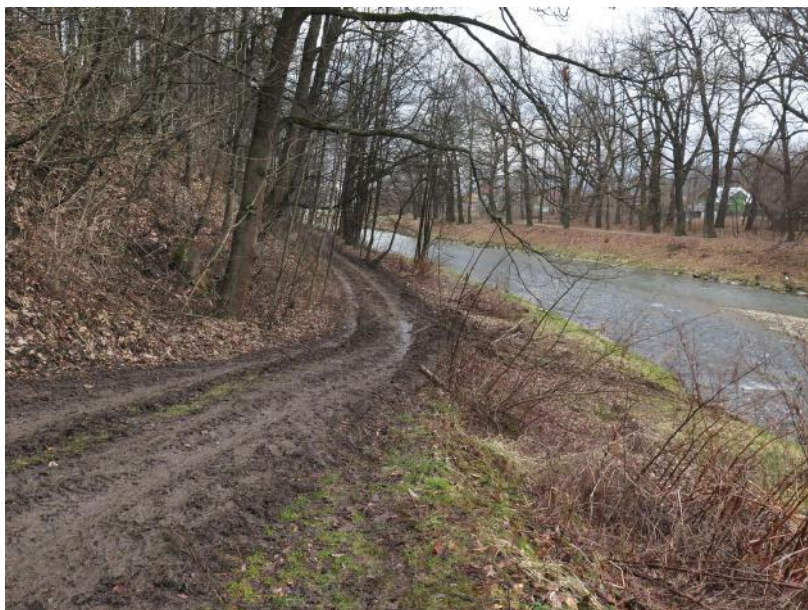
Fot. 4 Istniejąca droga leśna na lewym brzegu Koszarawy. Obniżenie terenu w rejonie odcinka 2-3 wg schematu na fot. 0.

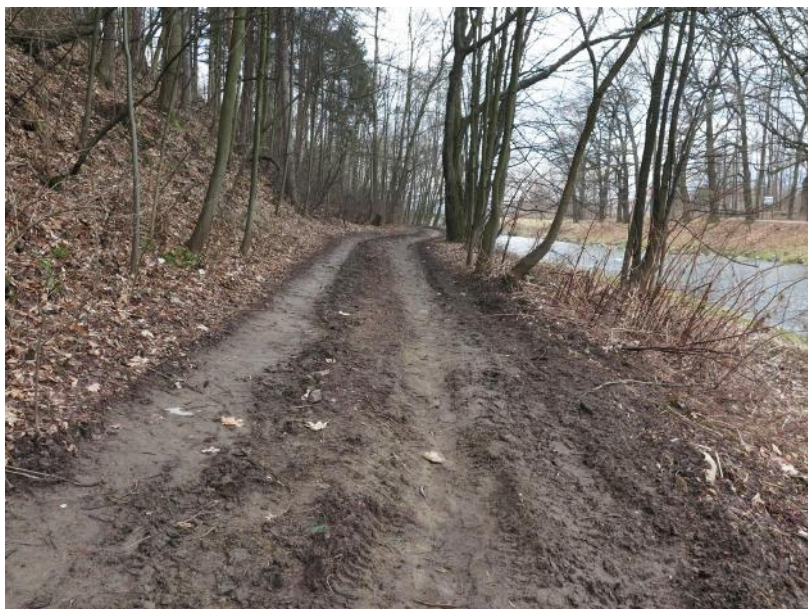
Fot. 5 Istniejąca droga leśna na lewym brzegu Koszarawy. Zbliżenie zbocza góry Grojec do drogi w rejonie odcinka 3-4 wg schematu na fot. 0.

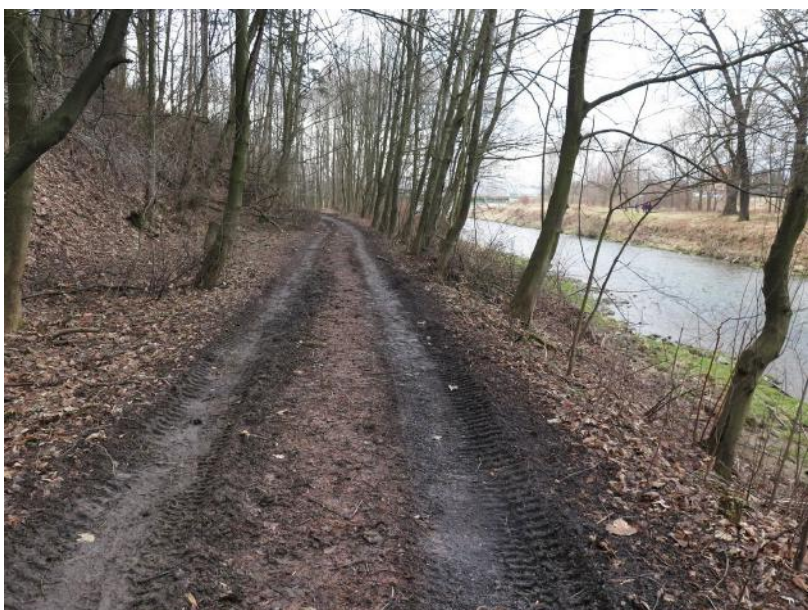
Fot. 6 Istniejąca droga leśna na lewym brzegu Koszarawy. Rejon odcinka 4-5 wg schematu na fot. 0.

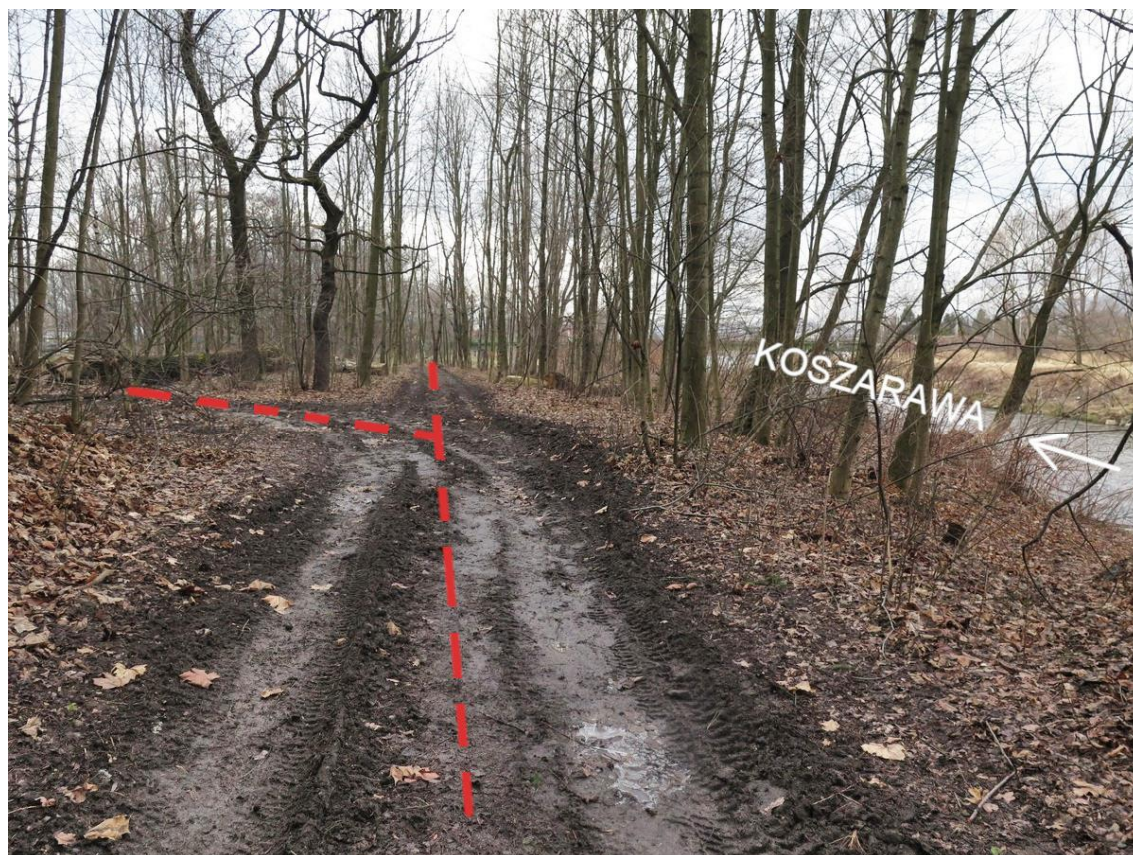
Fot. 7 Istniejąca droga leśna na lewym brzegu Koszarawy. Rejon rozgałęzienia drogi w sąsiedztwie punktu 5 wg schematu na fot. 0.

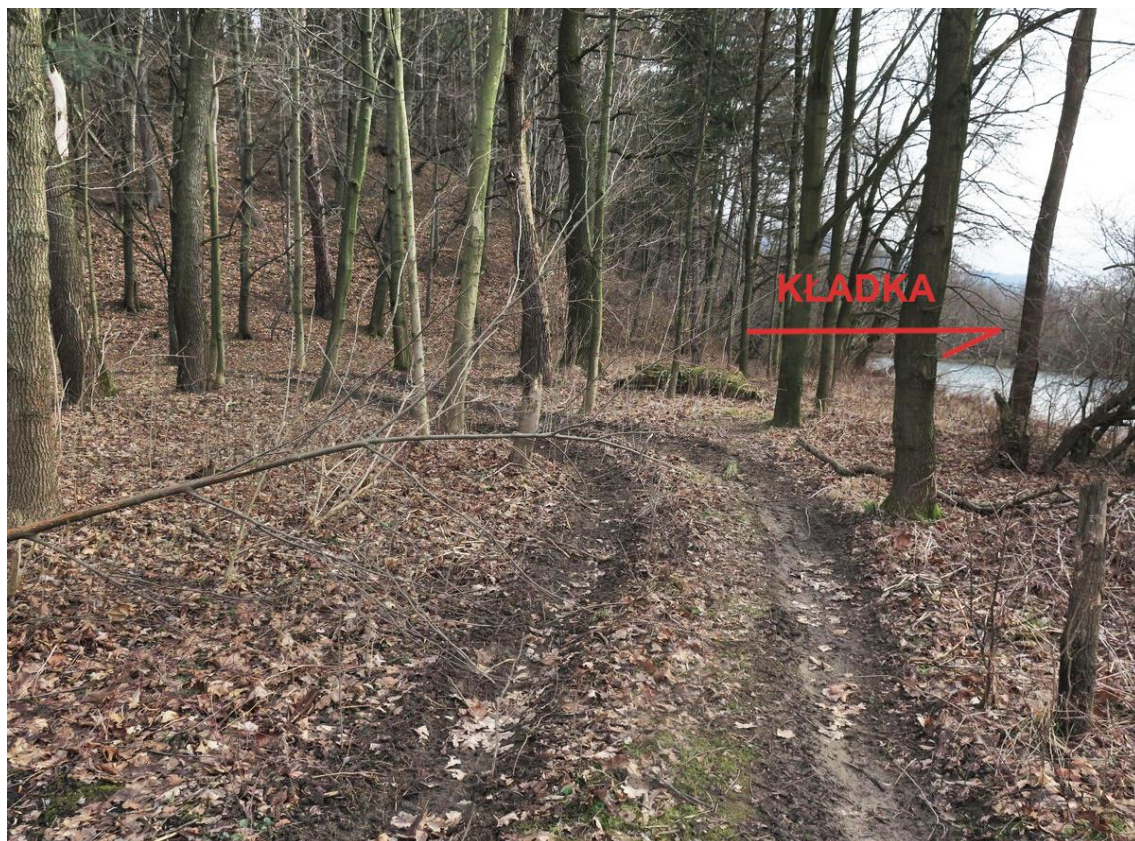
Fot. 10 Istniejąca droga leśna na lewym brzegu Koszarawy / prawym brzegu Soły. Rejon punktu 7 wg schematu na fot. 0.

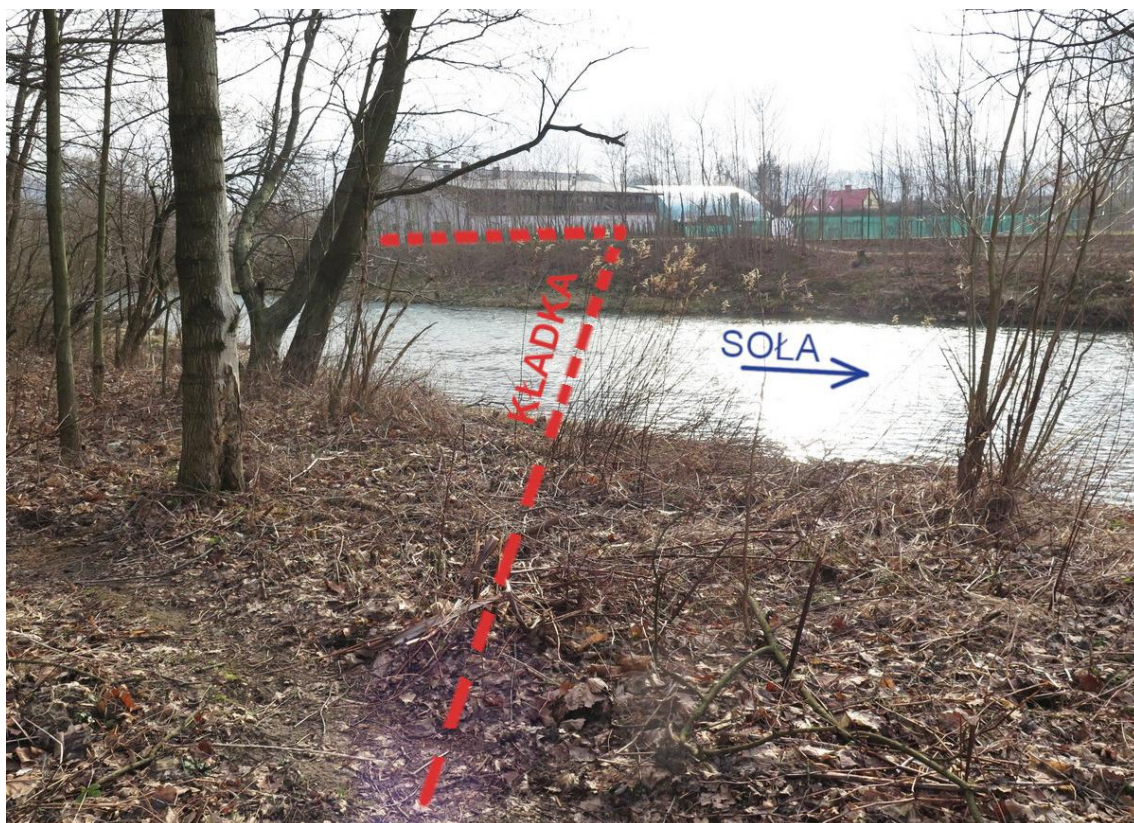
Fot. 11 Widok na lewy brzeg Soły po osi projektowanej kładki (czerwona przerywana linia, odcinek 8-9 wg schematu na fot. 0 – orientacyjnie).

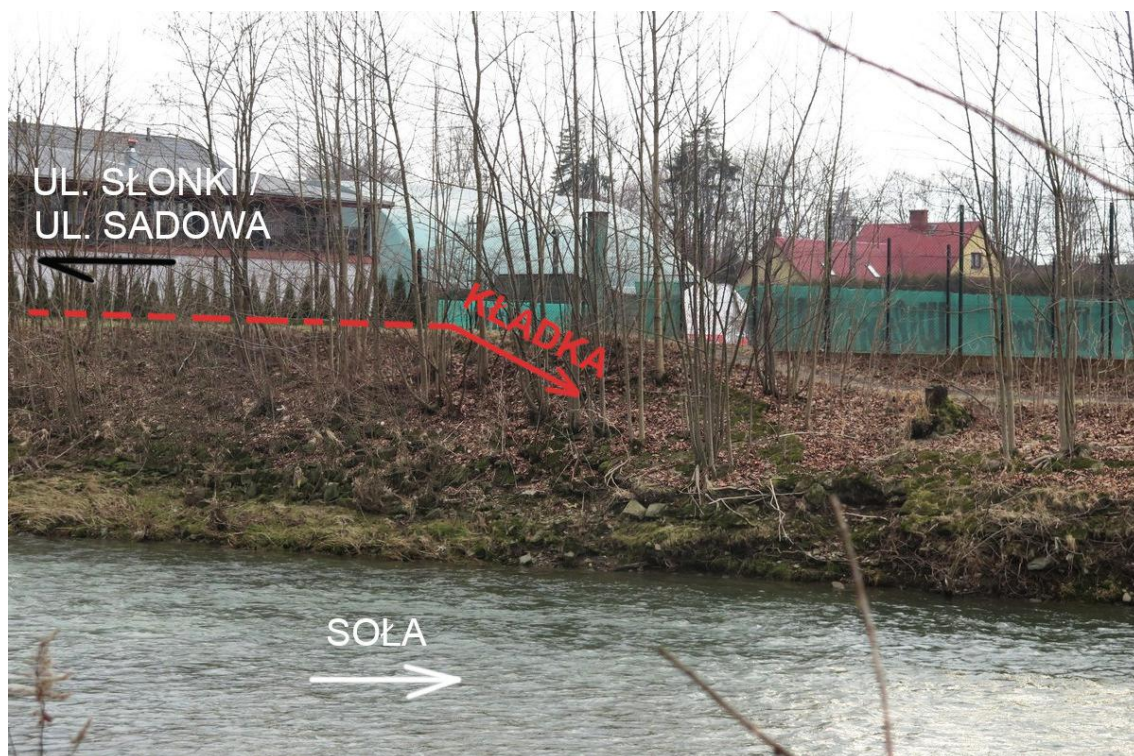
Fot. 13 Widok na lewy brzeg Soły w rejonie usytuowania podpory projektowanej kładki pieszo-rowerowej (p. 9 wg schematu na fot. 0). Na skarpie istnieje umocnienie kamienne w formie narzutu ostrego, miejscami w złym stanie technicznym. Od strony dolnej wody widoczne lokalne rozmycie skarpy.

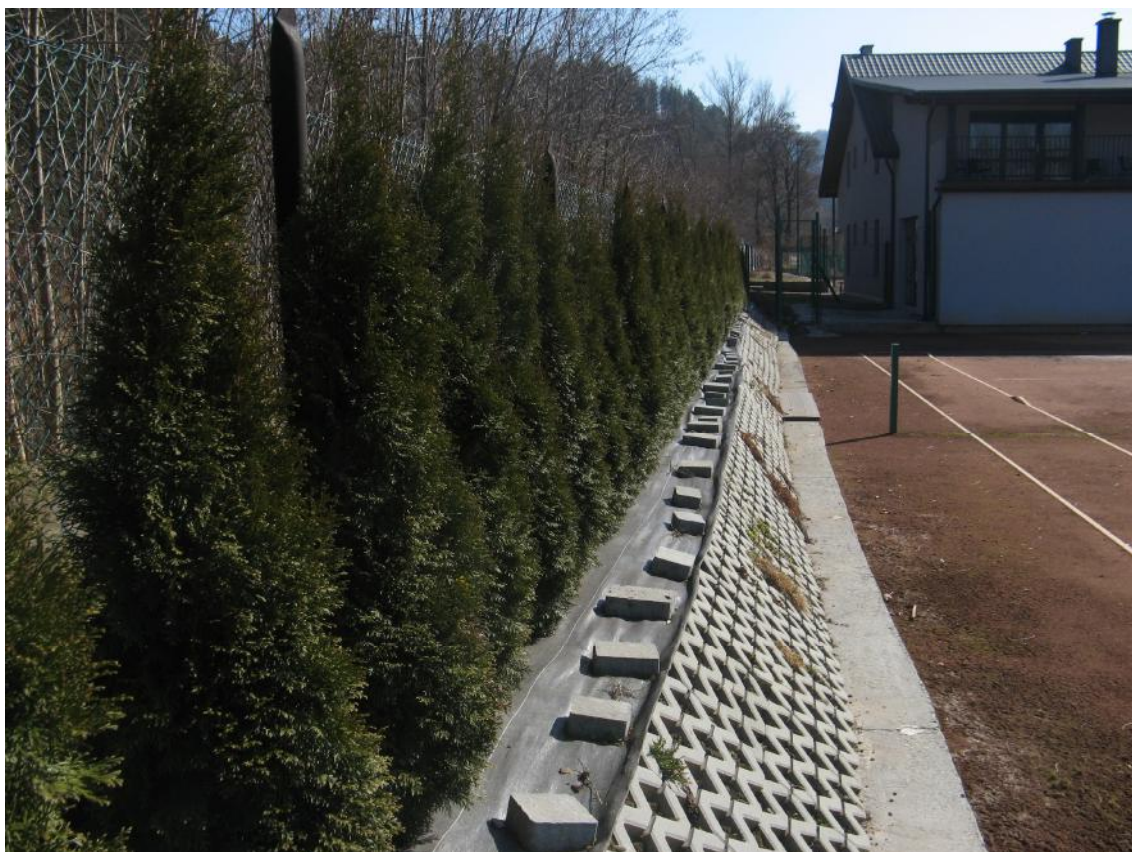
Fot. 15 Zagospodarowanie terenu wzdłuż ogrodzenia działki prywatnej 2801/17 od strony kortów tenisowych na tej działce.

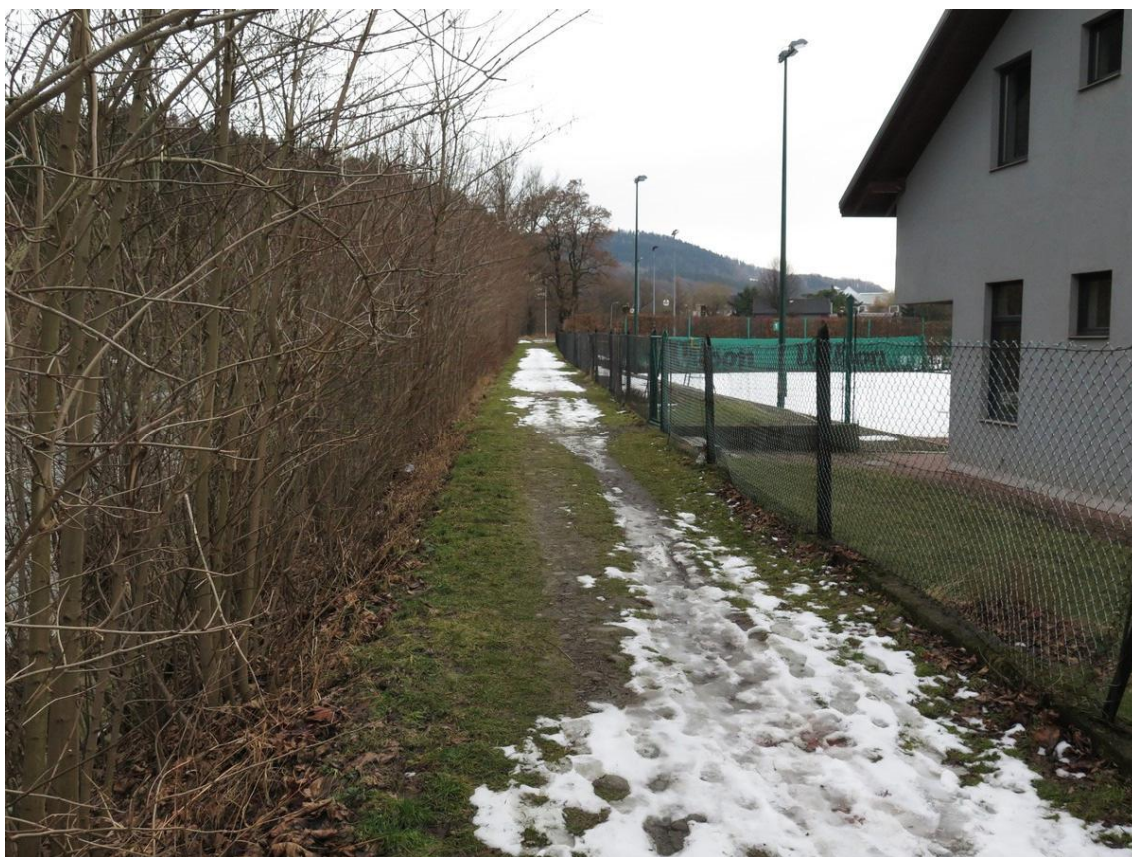
Fot. 16 Widok istniejącej ścieżki wzdłuż lewego brzegu Soły w stronę ul. ks. Słonki i ul. Sadowej – rejon odcinka 13-14 wg schematu na fot. 0.

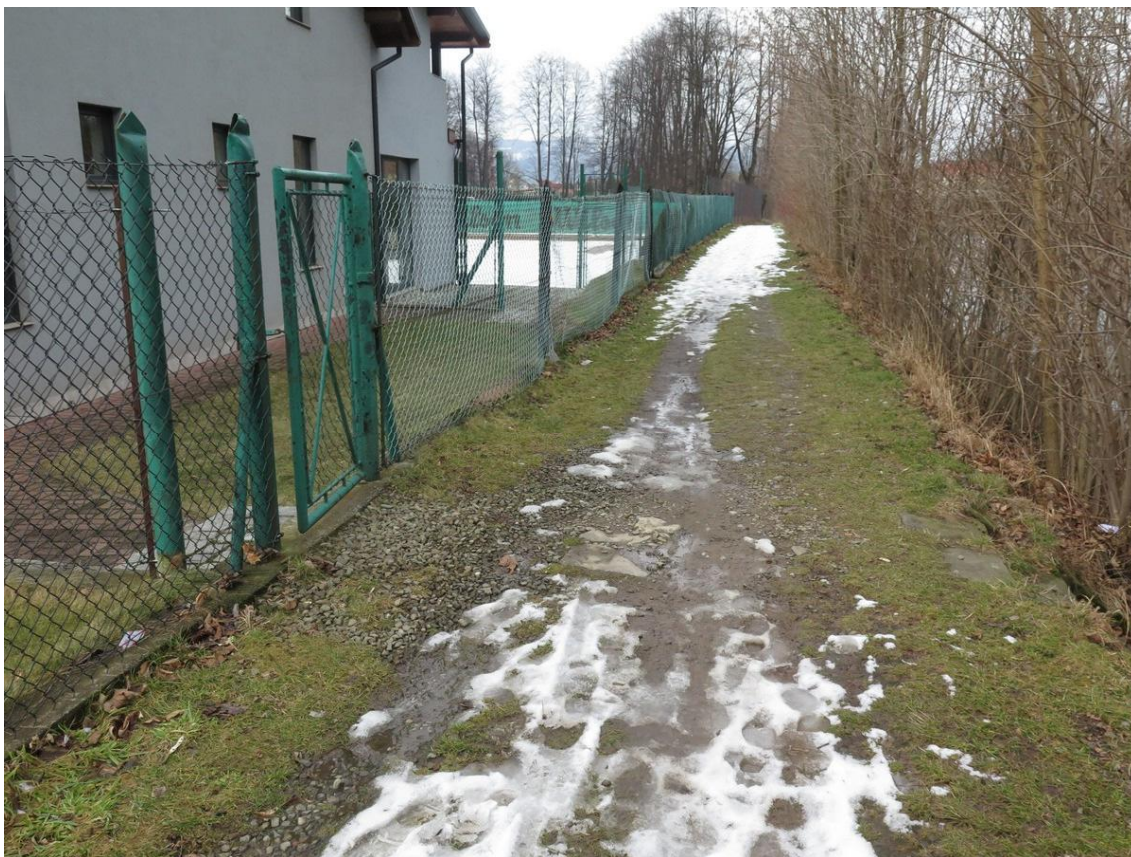
Fot. 17 Widok istniejącej ścieżki wzdłuż lewego brzegu Soły w stronę projektowanej kładki – rejon odcinka 13-14 wg schematu.

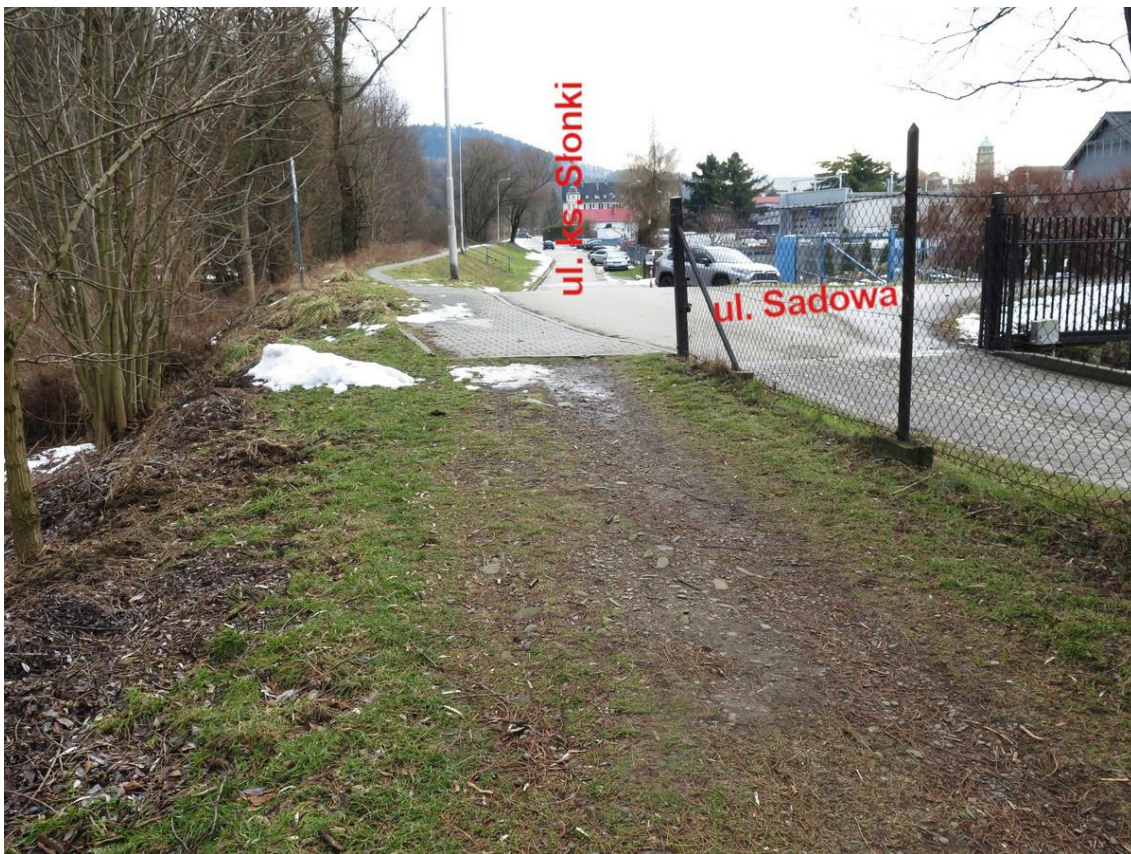
Fot. 18 Widok miejsca włączenia projektowanej ścieżki wzdłuż lewego brzegu Soły w istniejącą ścieżkę na wale wzdłuż ul. ks. Słonki – p. 16 wg schematu na fot. 0.

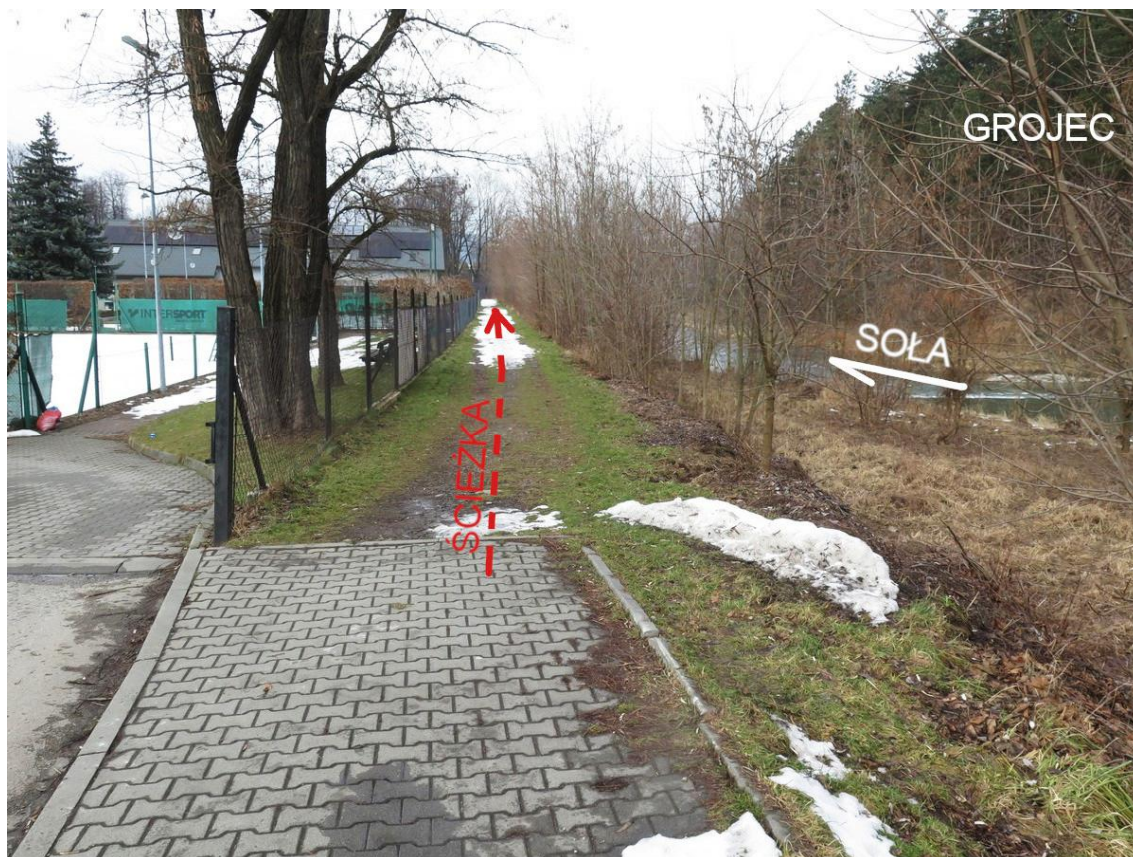
Fot. 19 Widok z istniejącej ścieżki na wale wzdłuż ul. ks. Słonki (p. 16 wg schematu na fot. 0) w stronę projektowanej ścieżki wzdłuż lewego brzegu Soły.

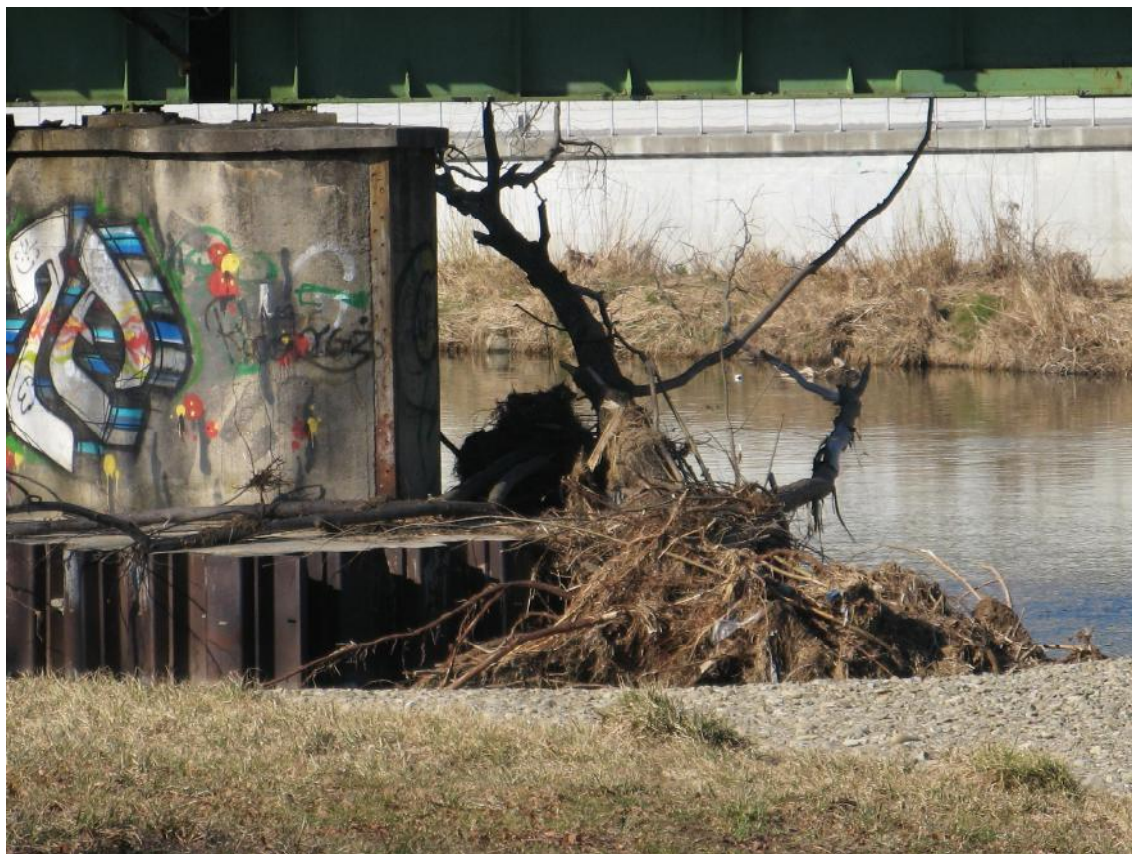
Fot. 20 Wody powodziowe rzeki Soły niosą całe drzewa. Na zdjęciu widoczne drzewo, które zatrzymało się na podporze mostu kolejowego poniżej planowanej kładki.
