PROJEKT BUDOWLANY

DLA KONIECZNYCH ROBÓT REMONTOWO-BUDOWLANYCH
ZWIĄZANYCH Z LIKWIDACJĄ NIESZCZELNOŚCI POKRYCIA
DACHOWEGO, REMONTEM I MODERNIZACJĄ ORAZ
UPORZĄDKOWANIEM SYSTEMU ODPROWADZENIA WÓD
OPADOWYCH, Z DACHÓW KOMPLEKSU BUDYNKÓW GALERII „LIDER”
PRZY UL.ZIELONEJ 3 ORAZ MOSiR I STRAŻY MIEJSKIEJ PRZY
UL. ZIELONEJ 7 W ŻYWCU.

BRANŻA : *Konstrukcyjno-budowlana*

OBIEKT : *Budynek kompleksu Galerii „Lider” w Żywcu*

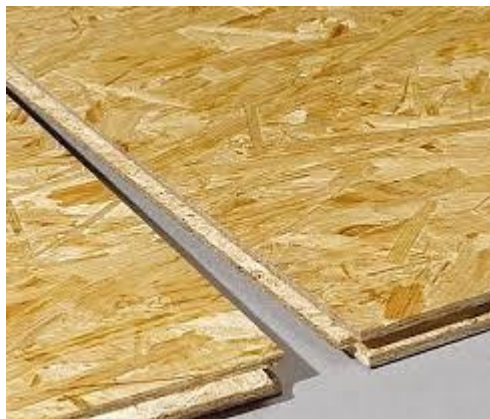
Dodatkowa warstwa wyrównawcza na istn. blachę trapezową: płyta OSB (zabezp. p.pożarowo) gr. 2,5 cm (pióro wpust);

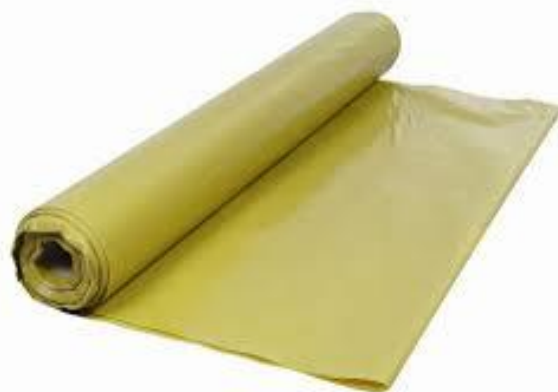
Docieplenie części dachu oraz modernizacja koryt: płyty poliuretanowe (poliizocyjanurata) PIR, pióro wpust gr. 10 cm, obustronnie laminowane aluminium i mocowane mechanicznie kołkami systemowymi do podłoża. Współczynnik przewodzenia ciepła $\lambda = 0,022 \text{ W/mK}$, na paroizolacji z grubej folii budowlanej;

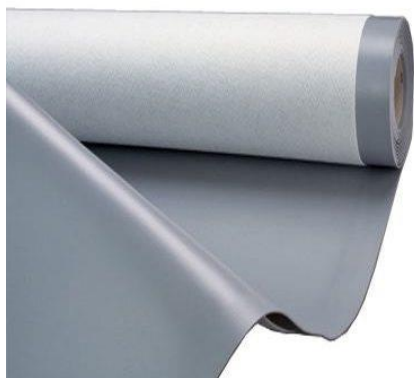
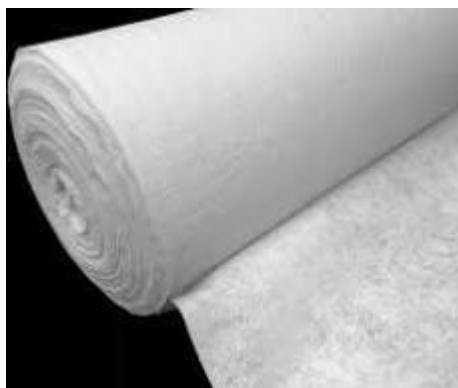
Pokrycie dachowe: systemowe - membrana PVC gr. min.1,5mm zbrojona włókniną poliestrową w kolorze szarym, mocowana do podłoża mechanicznie oraz zgrzewana gorącym powietrzem, na podkładzie z geowłókniny o gramaturze 200g/m²;

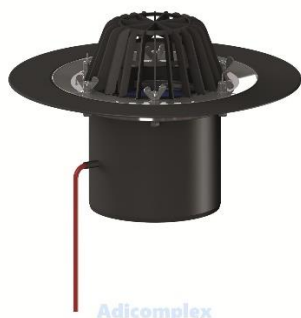
Spusty dachowe: systemowe z podgrzewem:

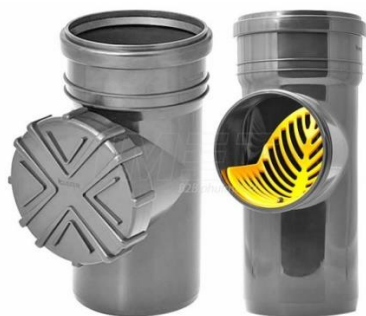
Czyszczaki rur spustowych: PVC z sitkiem w kolorze szarym;

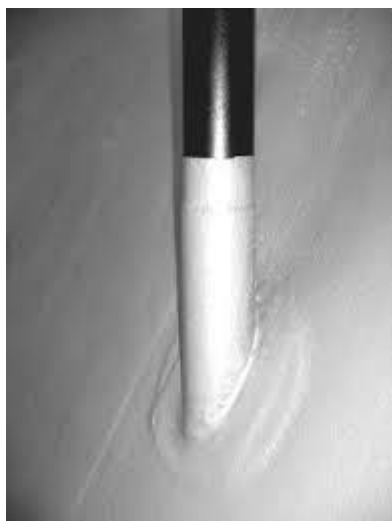
Uszczelnienia dachowe: systemowa, bezspoinowa, płynna folia dachowa - podwójna powłoka poliuretanowa na bazie polimerów PUR, zbrojona włókniną poliestrową, w kolorze szarym.
