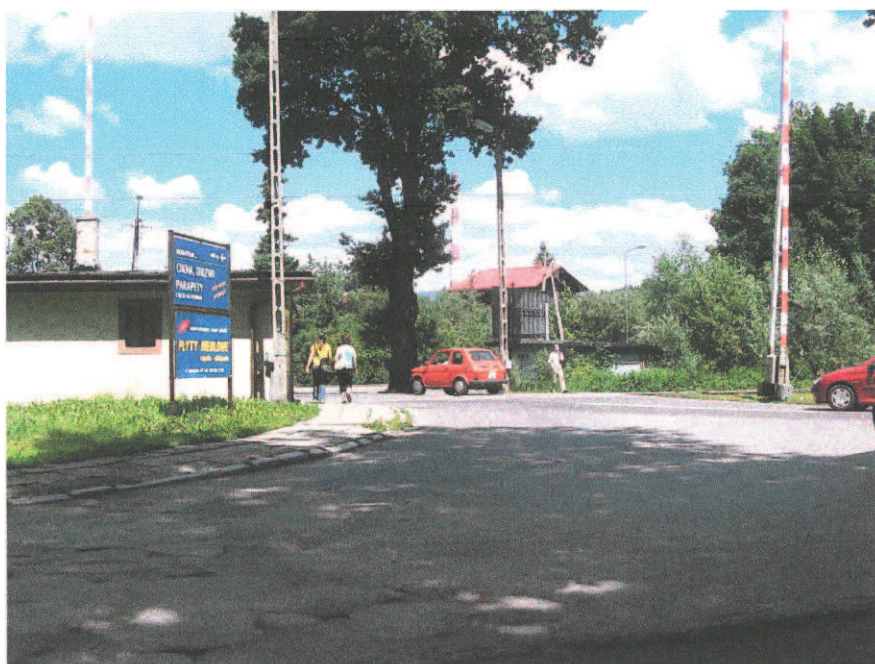
WARSTWA Ia - to nawierzchnie drogowe, stwierdzone wszystkimi wyrobiskami wykonanymi w granicach jezdni ulic, dochodzących do skrzyżowania, a więc w otworach nr: 2, 4, 5 i 7. Otwory wykazały jednoznacznie, że skrzyżowanie i ulice dojazdowe, pierwotnie pokryte było nawierzchnią z kostki granitowej, o grubości około 10 cm. Nawierzchnia taka odsłania się na części ulicy Sparyskiej, gdzie jest mocno skoleinowana, co sugeruje słabą wytrzymałość warstw konstrukcyjnych. Na ulicach pozostałych (Skłodowskiej i Kopernika) nawierzchnia granitowa została pokryta warstwami bitumicznymi. Ilość rozwarstwień, w rdzeniu wiertniczym, świadczy o wielokrotności wykonywania napraw, przy czym aktualnie najlepszy stan nawierzchni wykazuje ul. Kopernika (DW 945). Na pozostałych drogach dojazdowych do skrzyżowania nawierzchnia jest mocno zniszczona, pokryta łatami, miejscami wykruszona.

Na fotografii zamieszczonej powyżej widoczna jest mocno uszkodzona nawierzchnia bitumiczna, ułożona na kostce granitowej, przy wylocie ul. Sparyskiej na przedmiotowe skrzyżowanie.
